## Relatório Final

Título do projeto de pesquisa: ANÁLISE DE FALHAS EM MATERIAIS DE ACIDENTES AERONÁUTICOS  
Bolsista: Annelise Yuri Sakurai  
Orientador(a): Leandro Augusto Lemos Franco  
Período a que se refere o relatório: Agosto de 2017 a Julho de 2018

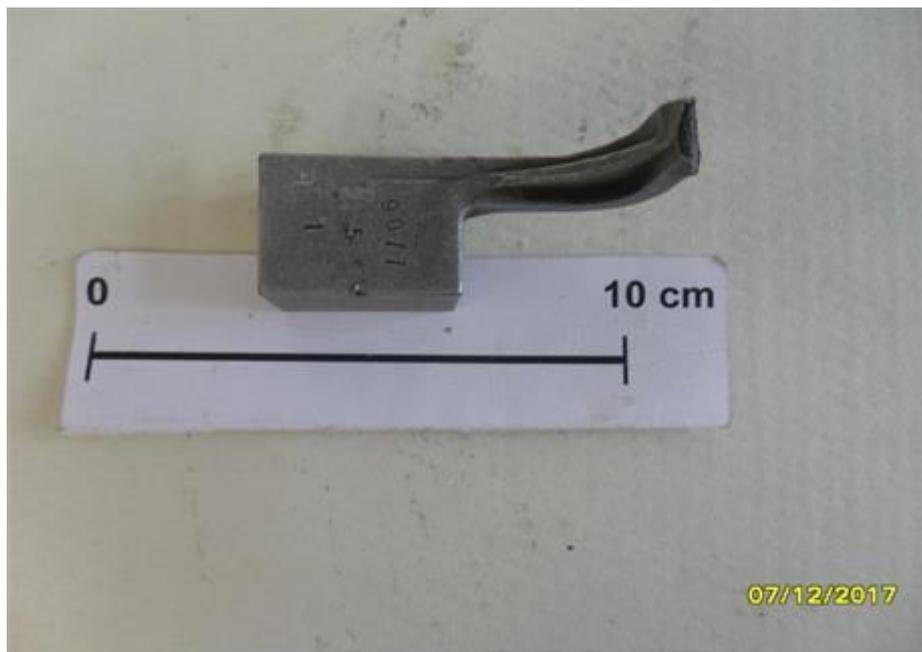
Figura 6: Foto macroscópica do contrapeso.

A figura 5 mostra o material tal como foi recebido, durante os primeiros exames visuais observou-se um material com superfície bem rugosa, e com características de shot peening. Shot peening é um processo de trabalho a frio, em que um componente é bombardeado, em alta velocidade, com material esférico.<sup>[3]</sup> Próximo a região de fratura foi possível visualizar duas trincas secundárias, além disso foi possível observar um amassamento nas bordas

próximo a região de fratura e também uma superfície de fratura com indícios de fadiga e sobrecarga.

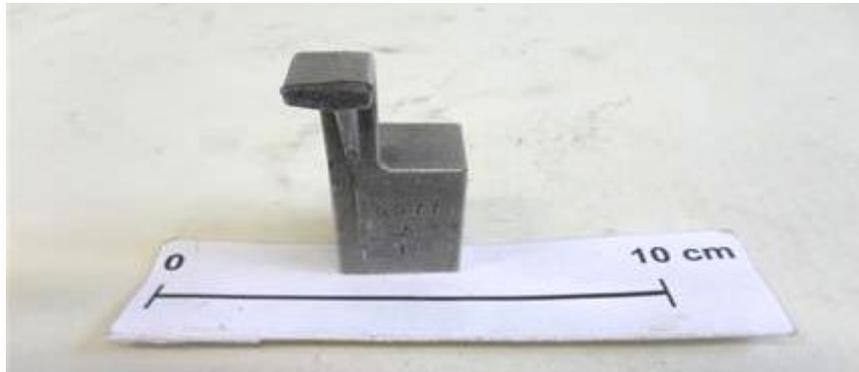
Figura 7: Foto macroscópica da região de fratura.

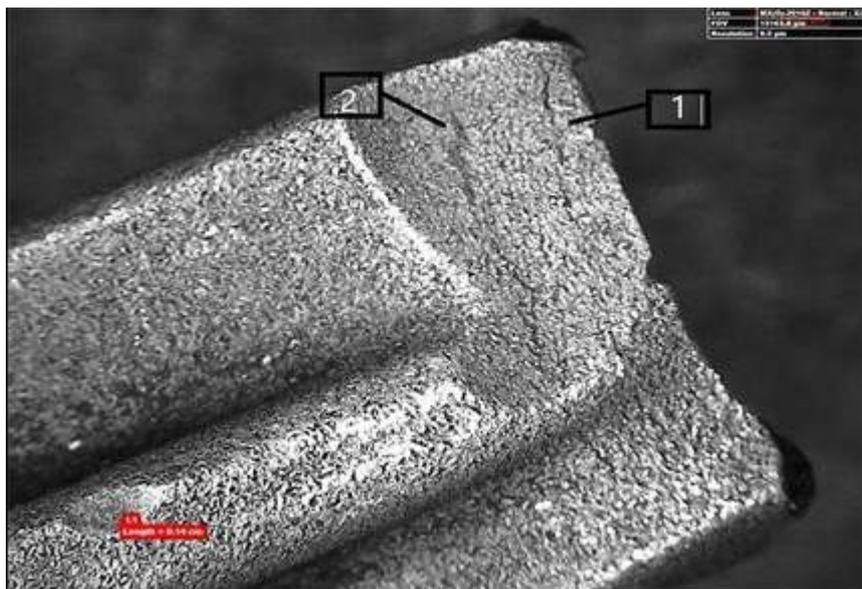
As Figuras 8 e 9 são imagens realizadas no estereoscópio da região de fratura do material, na figura 8 é possível visualizar as trincas secundárias no contrapeso e uma superfície bem rugosa indicando problemas no shot peening. A Figuras 9 e 10 mostram a superfície de fratura com ampliação na região de início da fadiga e também as chamadas marcas de praia , confirmando que houve fadiga no material.

Figura 8: Estereoscopia das trincas secundárias.

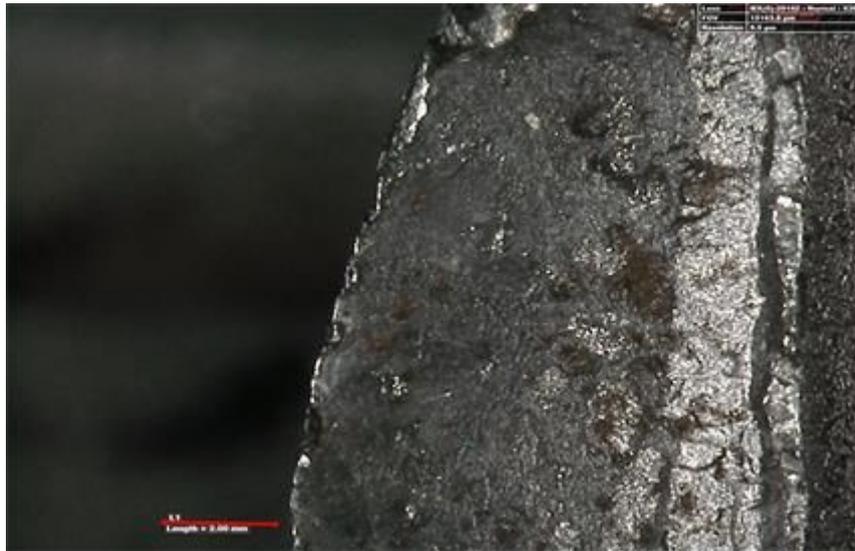
A falha de um material por sobrecarga, normalmente vem associada a algum mecanismo, no caso foi possível constatar que o mecanismo associado é fadiga.

Figura 9: Estereoscopia início da fadiga.

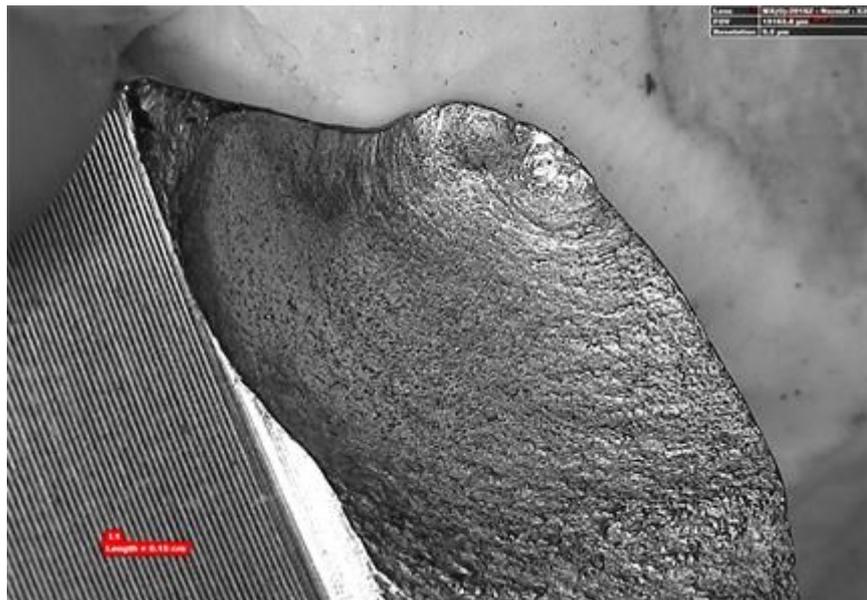
Figura 10: Marcas de praia.

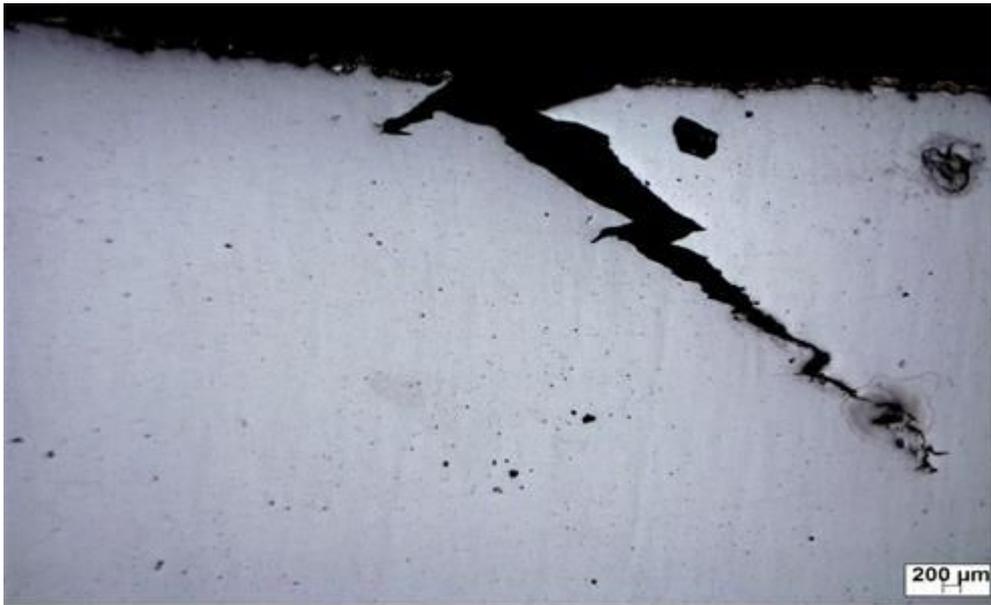
Posteriormente foi realizado a análise destrutiva do material, sendo seccionado em três peças menores de forma a melhorar a visualização e análise da superfície. Em seguida foi realizado em cada seção os procedimentos de metalografia para por fim realizar a análises no microscópio óptico. Na análise foi possível observar a trinca secundária e sua direção de propagação, identificado como 2 na figura 8.

Figura 11: Trinca secundária (200x).

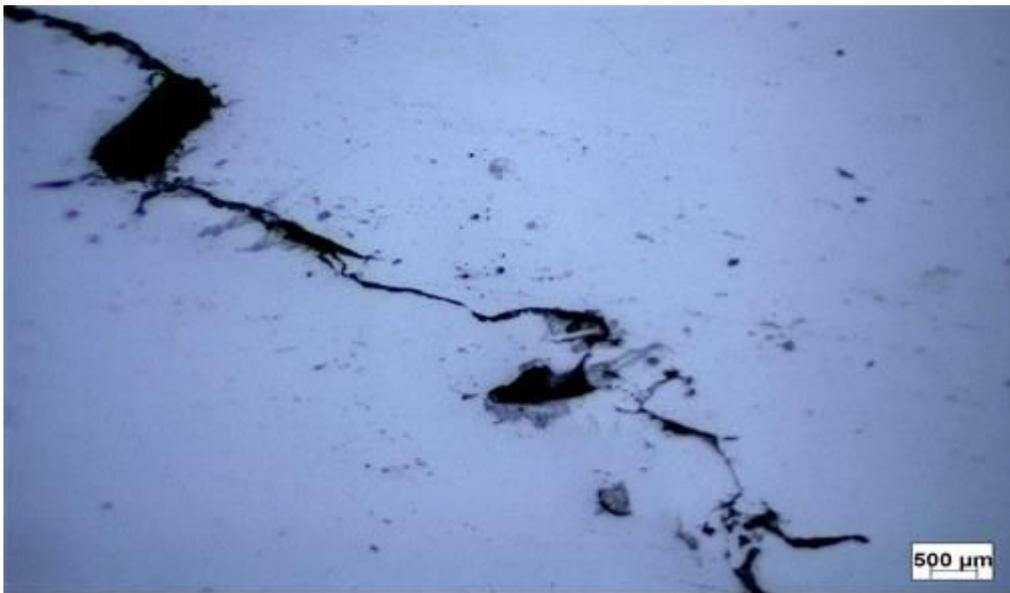
Figura 12: Trinca propagando pelos vazios com ausência de material.

A partir da análise microscópica foi possível constatar que trata-se de um material com muitos defeitos, como muitos pontos com ausência de material como evidenciado na figura 13. Esses poros direcionam a na propagação da trinca, isto é, ela propaga no sentido desses poros ( Figura 12) o que pode resultar em uma rápida fratura do material.

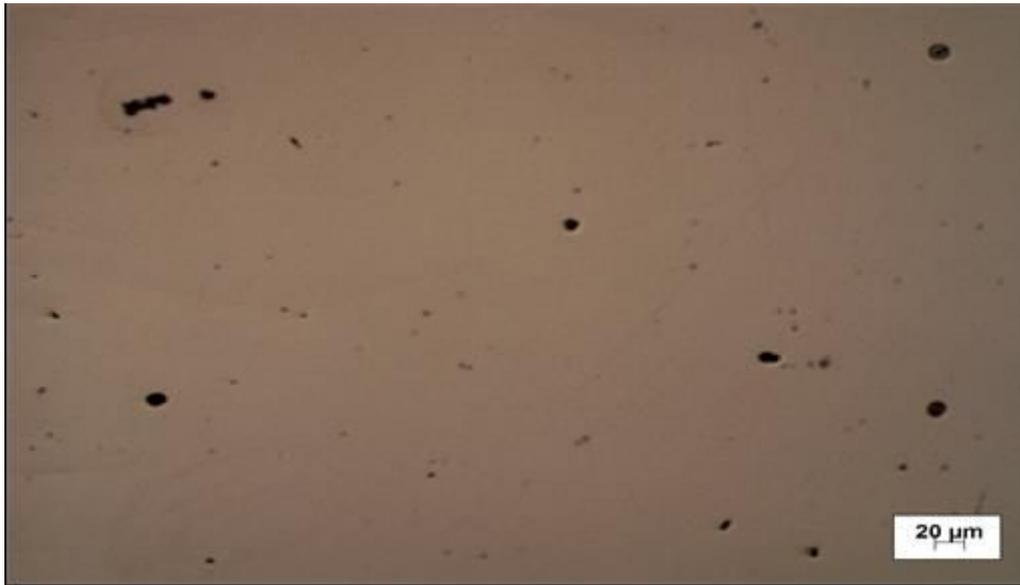
Figura 13: Porosidade do material.

Além disso, foi possível identificar a causa da falha do contrapeso devido a sobrecarga do material. A trinca que levou a falha do material iniciou-se por um amassamento e conseqüentemente teve-se o processo de fadiga mecânica devido os esforços cíclicos de tensão a que o contrapeso está submetido, e por fim o material fraturou por sobrecarga resultante das tensões geradas. Por fim o material analisado apresentou diversos problemas em seu material, como shot peening mal realizado apresentando trincas secundárias e também muitos poros que resultam por propagar rapidamente a trinca.
