Relatório Final

Título do projeto de pesquisa: Práticas em Análise de Falhas em Casos de
Investigação de Acidentes e Incidentes Aeronáuticos
Focados em Fator Material.

Bolsista: Gabriel Edson Dias da Silva

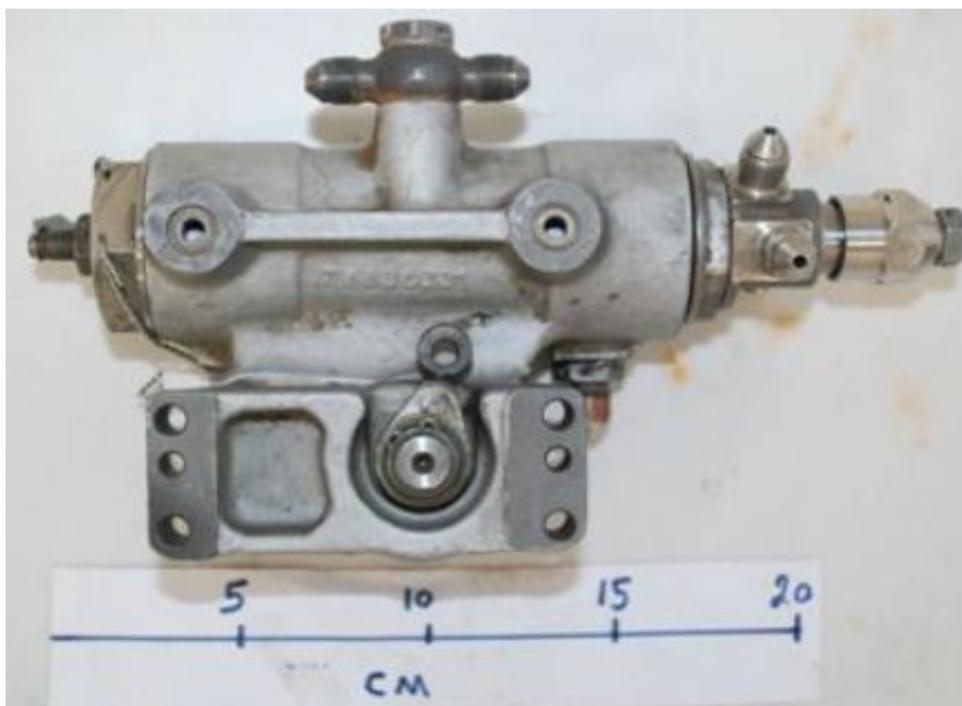
Foi recebido um pistão fraturado do motor 1 (esquerdo) da aeronave para análise, conforme a Figura 1.

Figura 1 - Material recebido para análise.

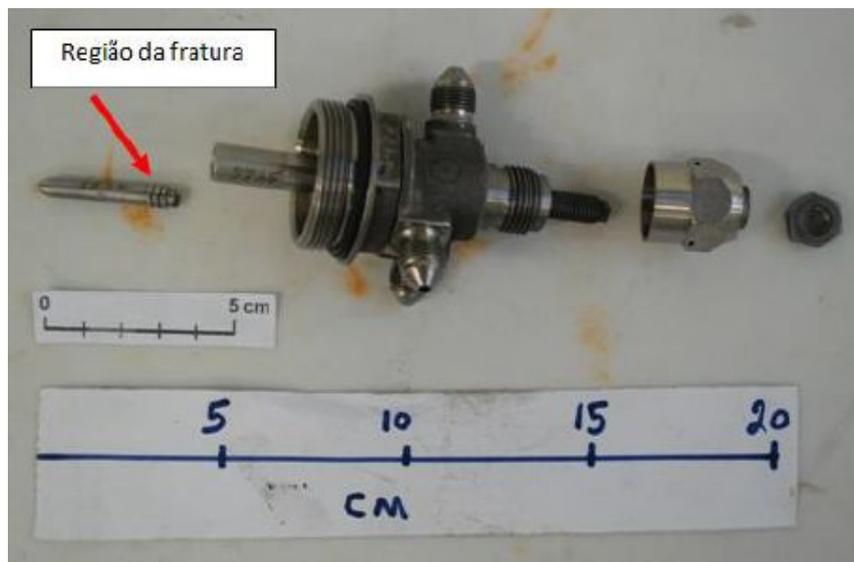
Para ter acesso à região da fratura, a peça teve de ser inteira desmontada e seus componentes separados. Ao chegar à área de interesse, a mesma foi separada do corpo do pistão para futura análise, conforme mostrado na Figura 2.

Figura 2 - Pistão desmontado com visualização da região fraturada.

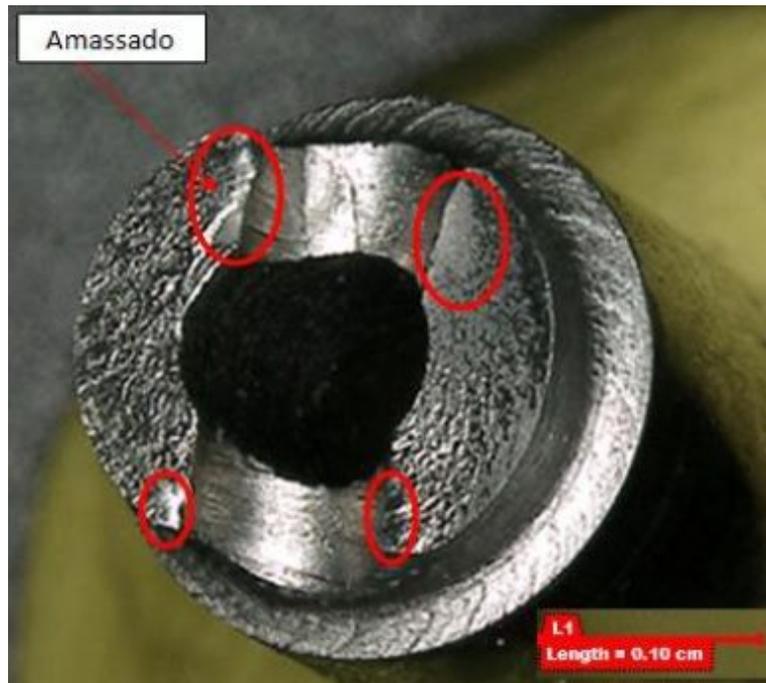
Devido às pequenas dimensões da peça, em uma primeira análise visual não foi possível identificar as causas prováveis da falha. Em análise realizada no estereoscópico, foi observada uma superfície de fratura típica de falha a partir de sobrecarga aplicada ao material, conforme pode ser visto na Figura 3 e 4. O material apresenta uma superfície com característica rugosa e alguns amassados nas extremidades, sendo esta a região provável de início da trinca

Figura 3 – Superfície de fratura do pino (aumento de 40x).

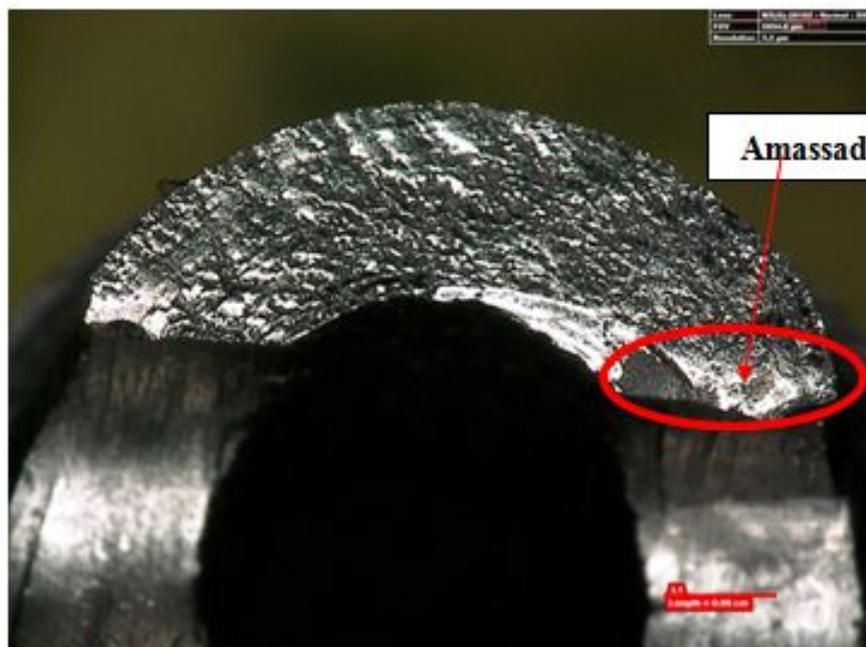
Figura 4 - Região provável de início da trinca.

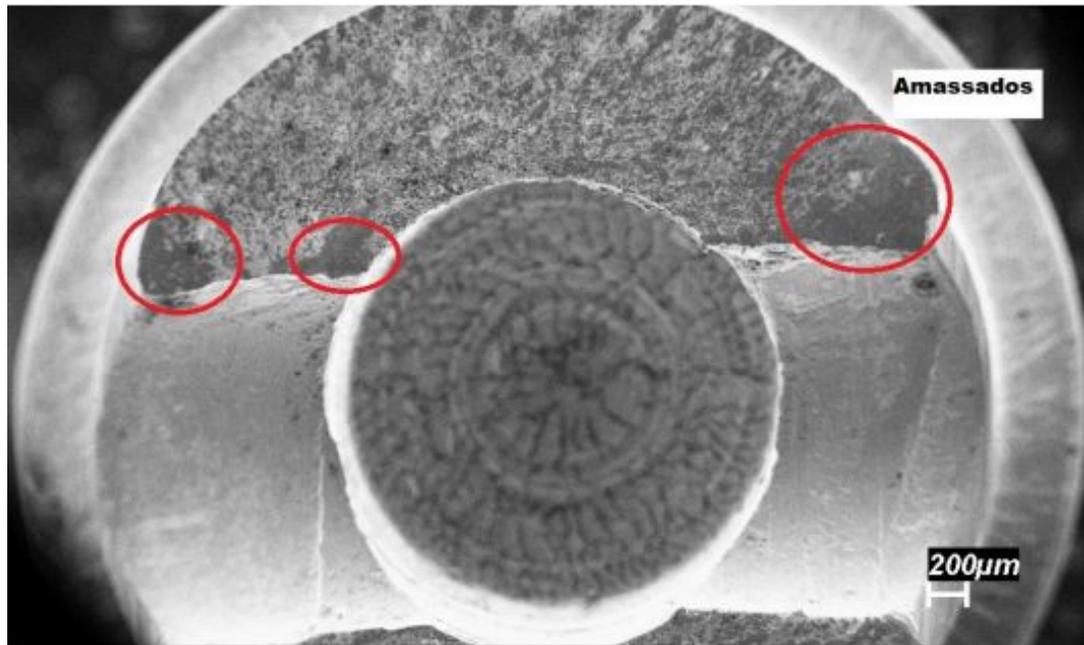
Nos exames por MEV (Microscopia Eletrônica de Varredura) realizados na superfície de fratura, observaram-se amassados que são características de falha por sobrecarga, conforme pode ser visualizado na região mais escura da superfície nas Figuras 5 e 6.

Figura 5 - Superfície de fratura com características típicas de sobrecarga (Parte I).

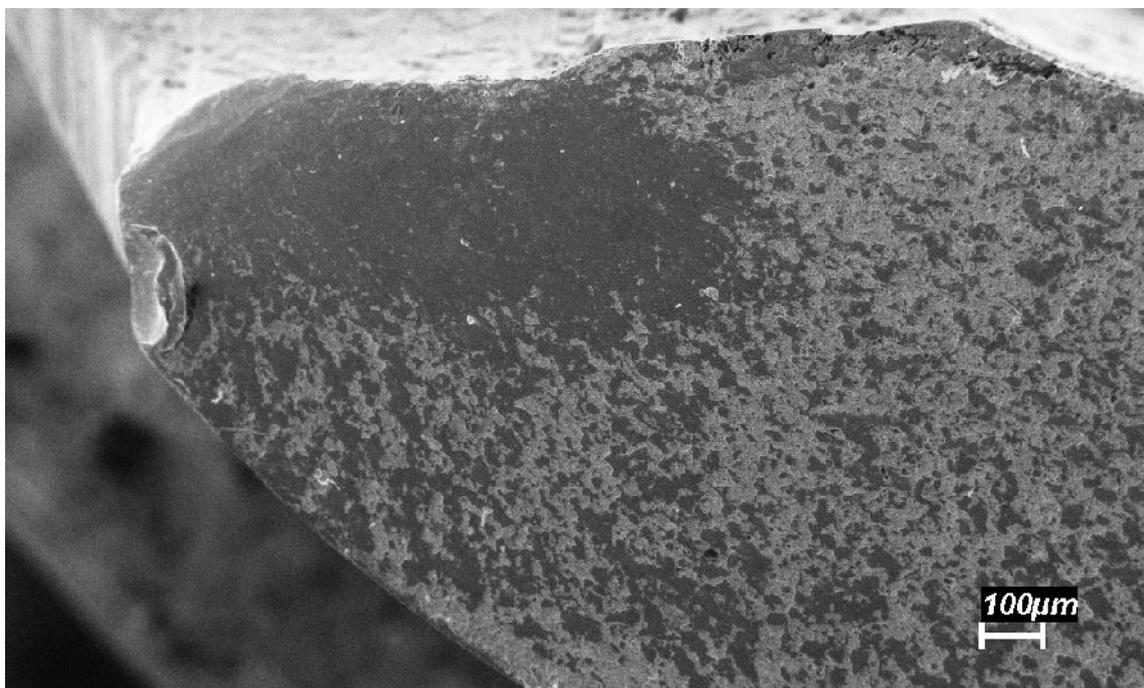
Figura 6 – Superfície de fratura com características típicas de sobrecarga (Parte II).

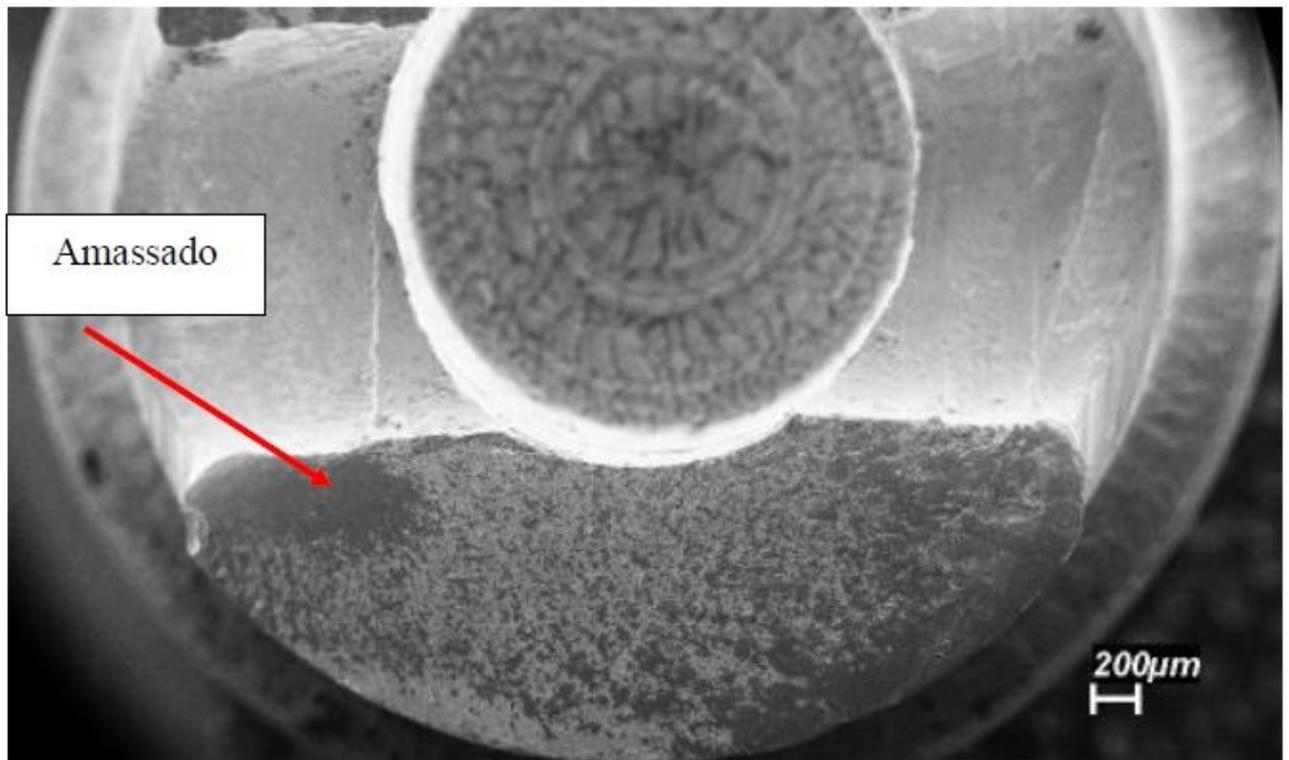
Ao realizar-se a microscopia eletrônica de varredura, pode-se constatar, com certeza, que a da falha desse material foi sobrecarga, conforme é possível observar na Figura 5, 6 e 7 com maior magnificação na figura 8.

Figura 7 – Superfície de fratura com características típicas de sobrecarga (Parte III).

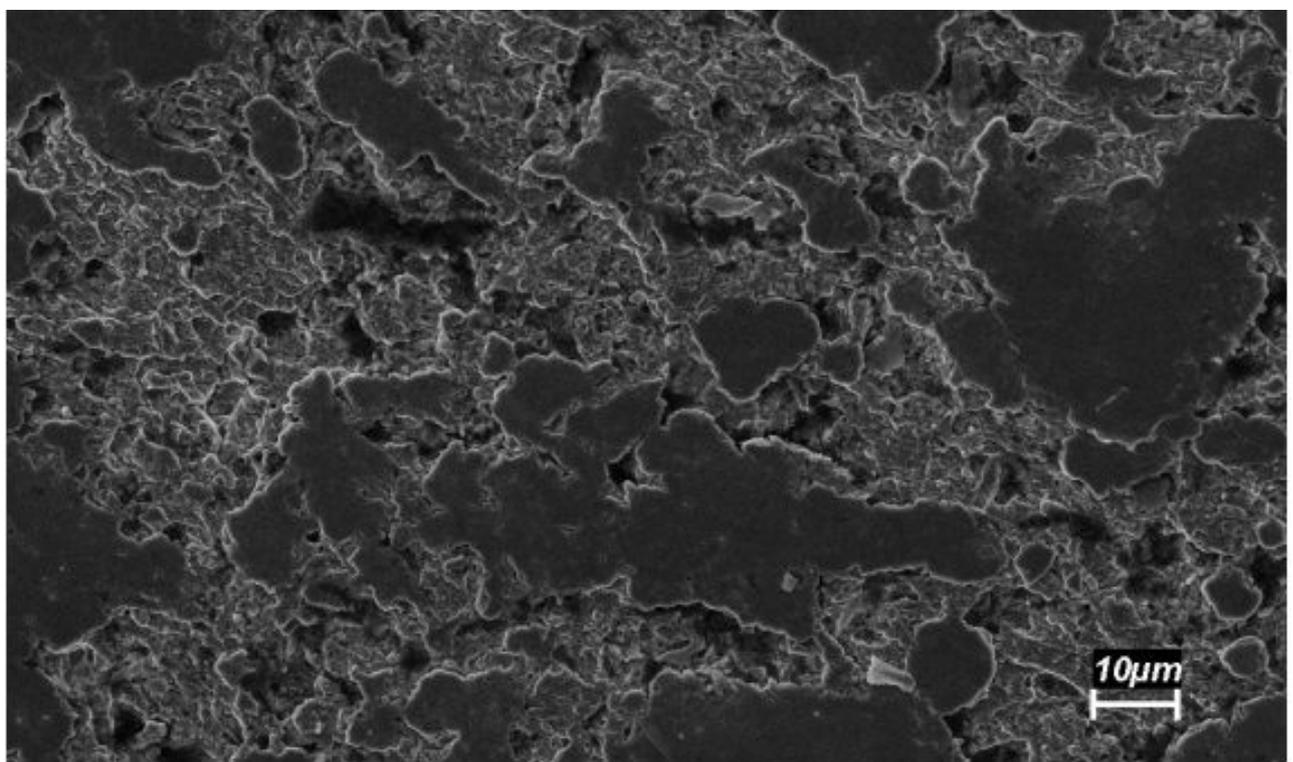
Figura 8 - Superfície de fratura com características típicas de sobrecarga (2,5K x).

De acordo com os resultados obtidos, pode-se dizer que a fratura ocorreu por sobrecarga, devido ao aumento das tensões geradas através de um defeito do material, montagem ou manutenção. Devem-se realizar a partir disso as prevenções corretas e necessárias dos materiais para que essas eventualidades não voltem a ocorrer.
