Relatório Final

Título do projeto de pesquisa: Análise de Falhas de Materiais Aeronáuticos
Bolsista: Felipe Bueno Ribeiro
Orientador(a): Nicelio José Lourenço
Período a que se refere o relatório: Agosto de 2015 a Julho de 2016

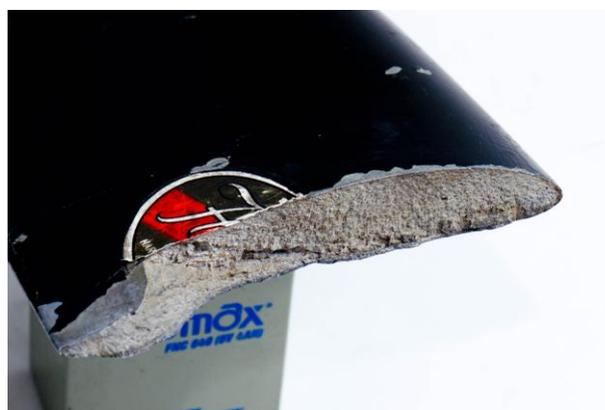
Figura 1- Amostra como recebida

A pá de hélice feita de liga de alumínio foi recebida como pode ser visto na Figura 1.

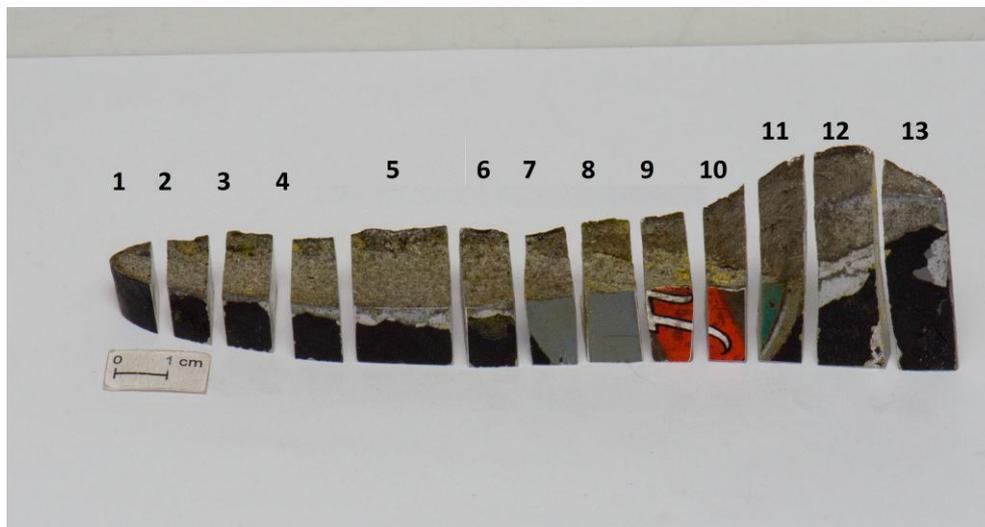
Figura 2- Perfil de corte com identificação das amostras cortadas.

peça por inteira e realizar o teste de diferentes maneiras de desoxidação da amostra. A Figura 2 mostra as diferentes regiões de corte e a numeração de cada amostra.

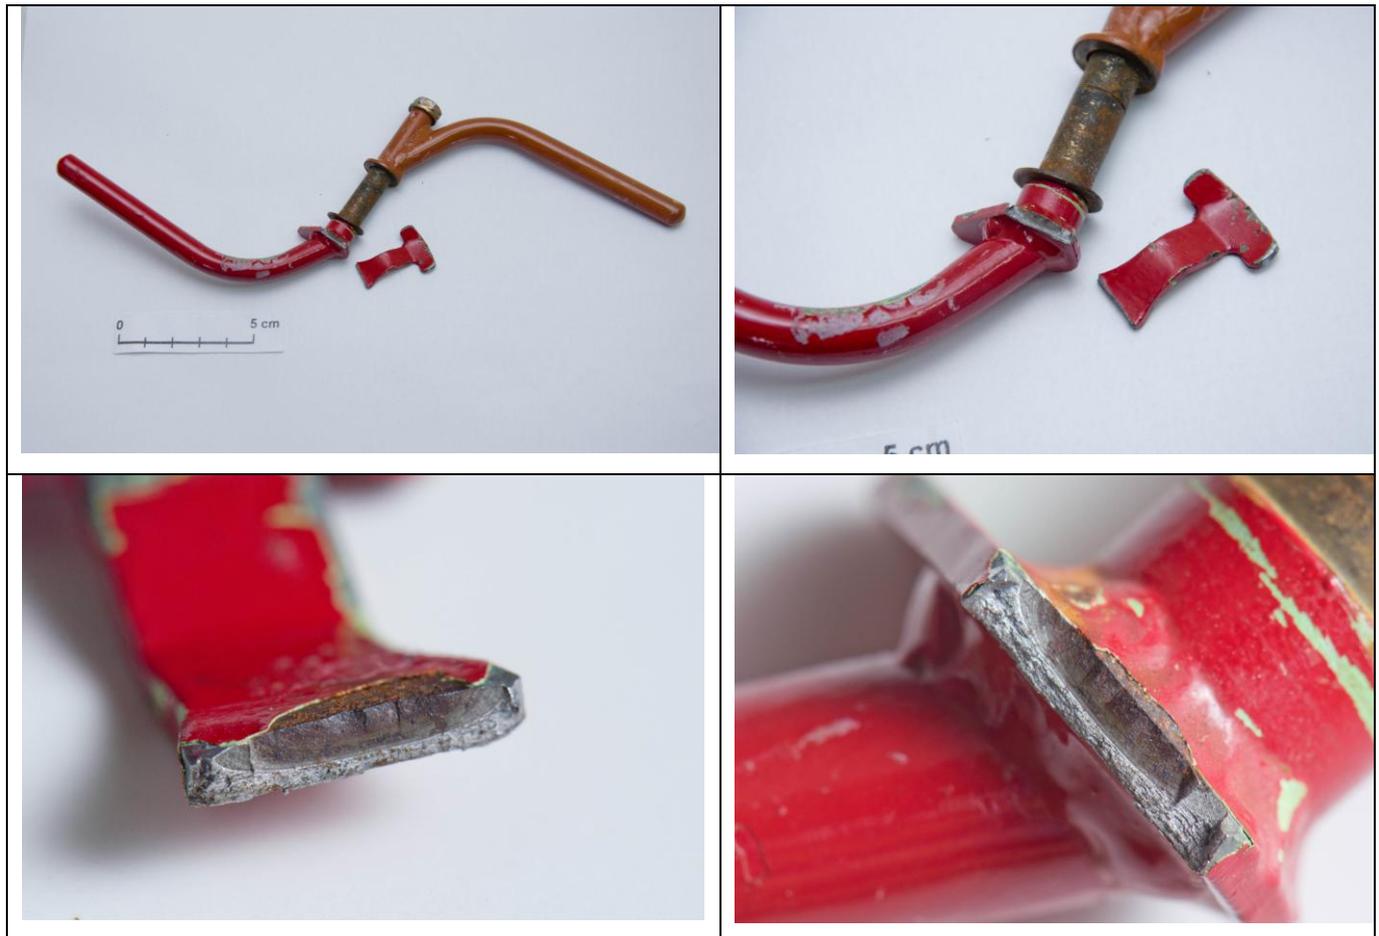
Figura 3- Amostra como recebida

Com relação à tranca aeronáutica, o material foi recebido como na Figura 3.

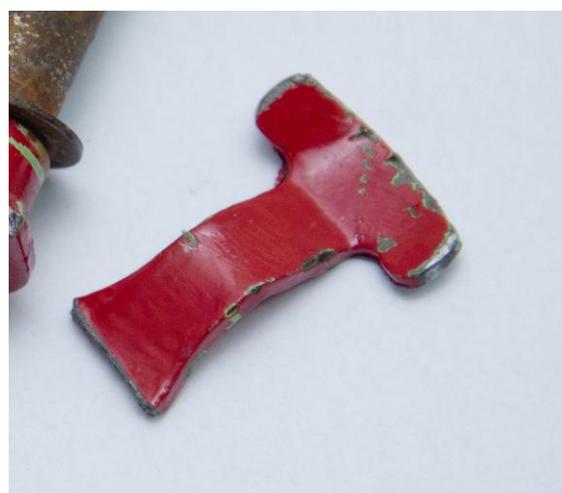
Figura 4- Tranca da porta de uma aeronave.

A análise da fratura foi realizada na componente da tranca abaixo (Figura 4).

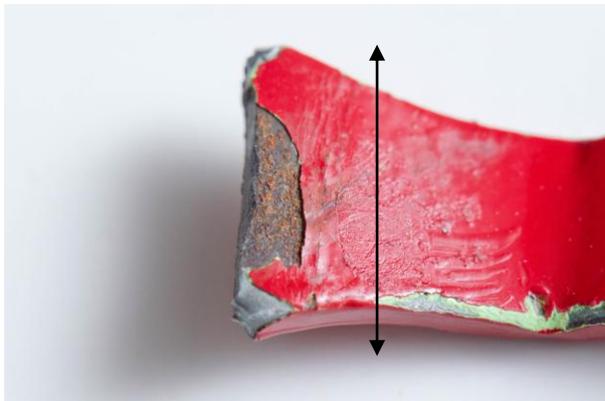
Figura 5- Área da seção de corte

↑
↓ Região em que foi realizado o corte.

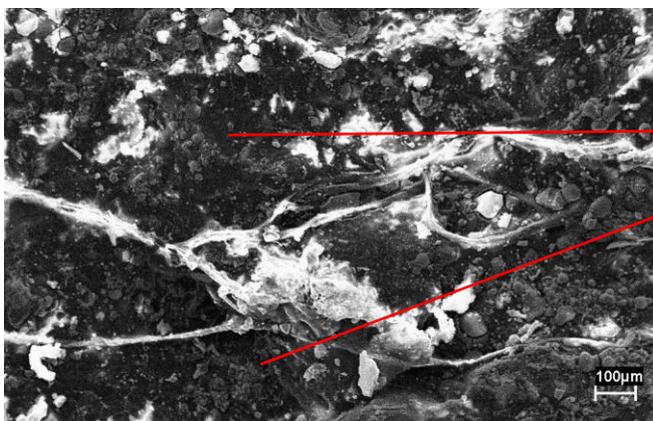
A amostra 5 não foi imersa em solução de reagente para ser guia de estudo, conforme pode ser visto na Figura 6.

Óxidos (Al_2O_3)

Figura 6- Análise da microestrutura da amostra 5 com 231x de ampliação

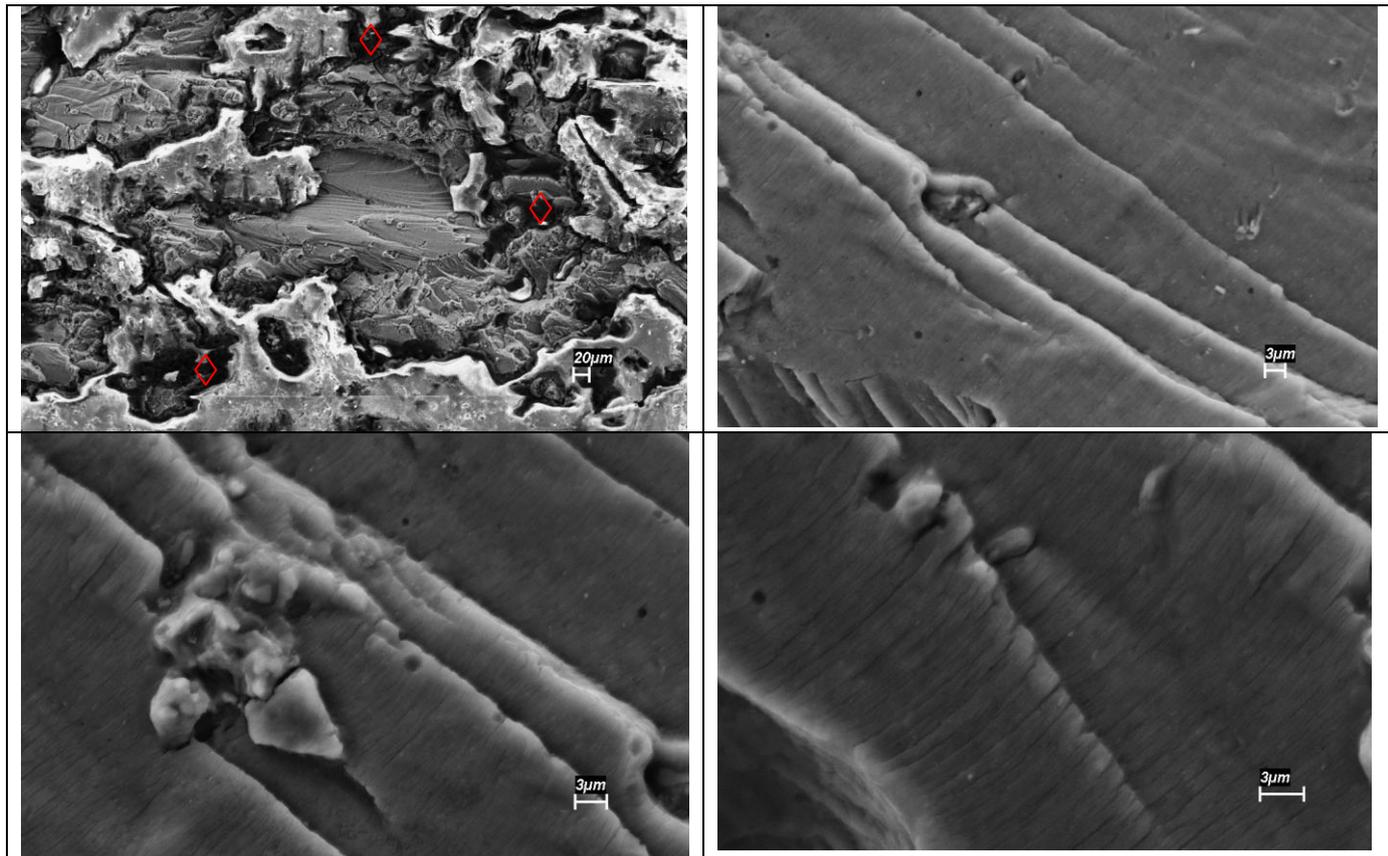
A amostra 8 foi a amostra que sofreu mais ataques por tempo, analisando sua microestrutura após 30 minutos e 60 minutos, com ressonância por ultrassom. Após 30 minutos é nítido pelas imagens do M.E.V. que a amostra não foi limpa por completa, mas foi possível observar em grande parte da amostra as estrias de fadiga como mostra a Figura 7.

◇ - óxidos (Al_2O_3)

Figura 7-Amostra 8 após ataque de 30 minutos

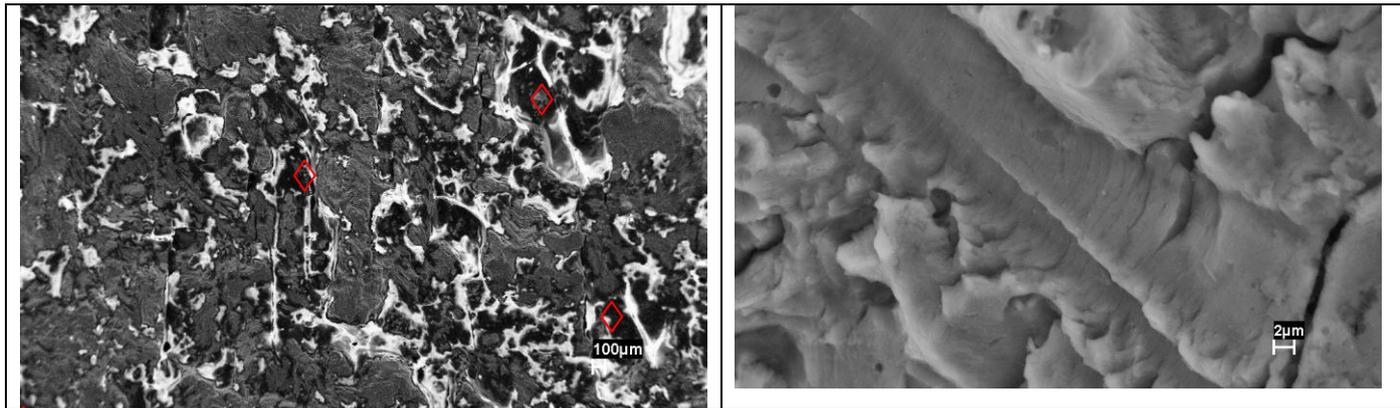
A Amostra 8 sofreu mais um ataque com Alconox 1% de 30 min, totalizando 60min com ultrassom. Nessa amostra já foi possível observar uma limpeza da superfície, onde “manchas” brancas podiam ser vistas, o que demonstra que os óxidos foram retirados. Ainda nessa amostra com um aumento de 6000x no M.E.V. foi possível observar as estrias de fadiga sob os grãos como mostra a Figura 8.

◇ - Óxido (Al_2O_3)

Figura 8-Amostra 8 após ataque de 60 minutos

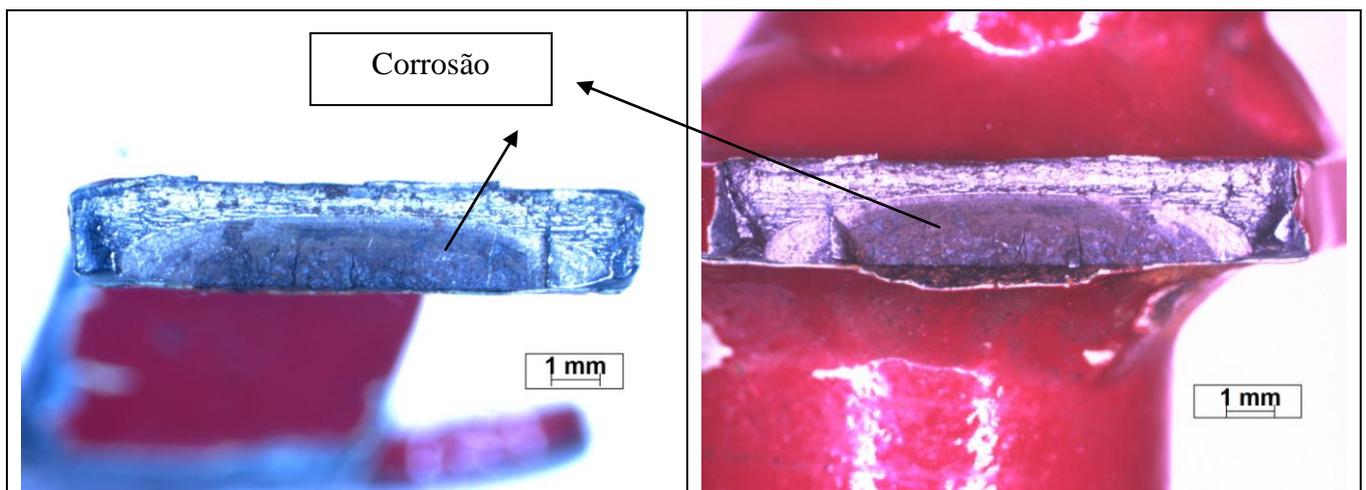
Através das análises visuais e via estereoscopia realizadas na peça, ainda sem o corte de embutimento, percebeu-se o alto nível da corrosão no material, causado possivelmente pela perda da proteção catódica e da tinta que protegiam a superfície da peça como observado na figura abaixo.

Figura 9 - Análise da peça via estereoscopia

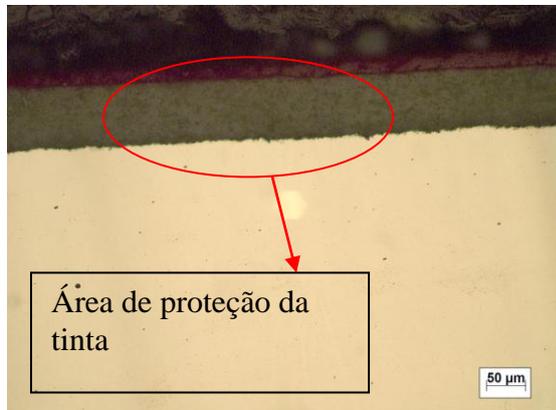
Para análise da importância da proteção catódica contra corrosão, segue foto comparativa de uma área que permaneceu intacta contra corrosão devido à presença da proteção (Figura 10) e outra área bem desgastada que já se encontrava sem a devida proteção (Figura 11).

Figura 10- Área com tinta contra corrosão.

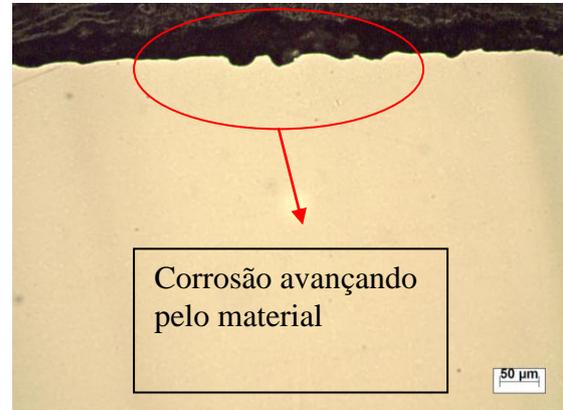
Figura 11- Área com corrosão devido à falta de proteção.

Após os experimentos, temos que o processo de limpeza que atendeu melhor as expectativas foi o processo de 60 minutos com ação da ressonância por ultrassom na amostra 8 da pá da hélice de liga de alumínio. Constatou-se também que a superfície da trava aeronáutica sem proteção adequada sofreu da corrosão e esta foi um fator importante para que

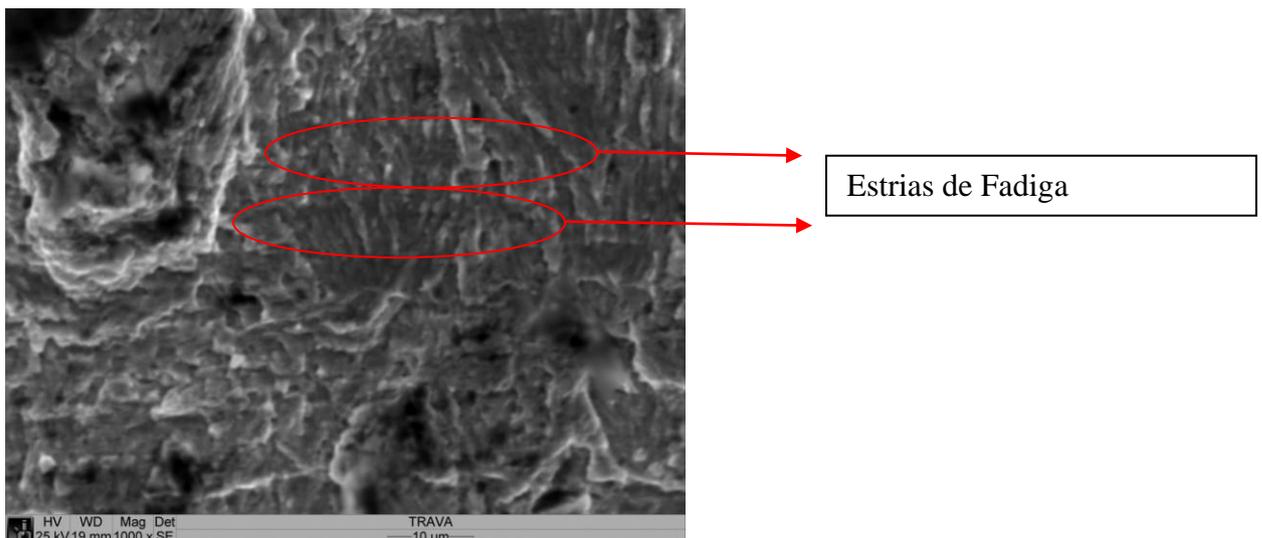
Nos exames por microscopia eletrônica de varredura (MEV) realizados na superfície de fratura da trava observaram-se a presença de estrias, indicativas de fadiga.

Figura 12- Área com estrias de fadiga na superfície.

a trinca se espalhasse pelo material, levando a fratura por fadiga, caracterizada pelas estrias vistas por análise via microscopia eletrônica.

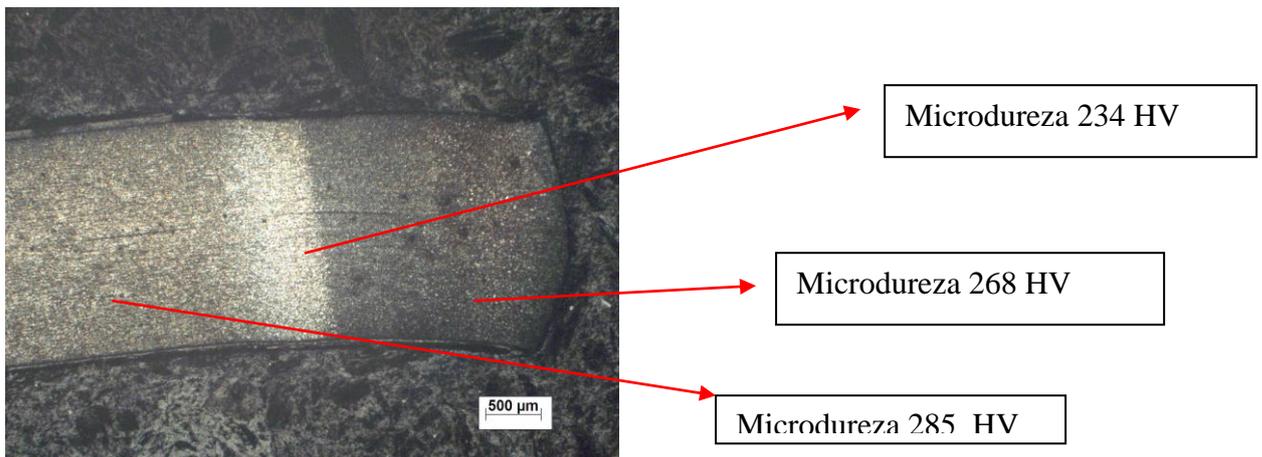
Figura 13- Análise da microdureza Vickers.

Foi analisado a microdureza ao longo da peça para verificar possíveis divergências na região próxima a solda, o que afeta a dureza do material comprometendo a peça.

Foi observado na Figura 13 que a dureza variou ao longo da peça, tendo sua dureza menor na região da ZTA (zona termicamente afetada) da solda o que favorece a propagação da trinca por acumular os átomos de hidrogênio nos poros, formando moléculas que exercem pressão interna e dependendo da alta dureza e alta resistência do aço, ele não tem elasticidade suficiente pra suportar a pressão, o que leva a fissura, como pode observar neste caso.
