## Relatório Final

Título do projeto de pesquisa: Práticas em Análise de Falhas em Casos de  
Investigação de Acidentes e Incidentes Aeronáuticos  
Focados em Fator Material

Foram recebidos uma pá de hélice fraturada e um conjunto de roda do nariz Figura 1, pertencentes à aeronave EMB 712, prefixo PT-NYV, objetivando identificar a possível causa

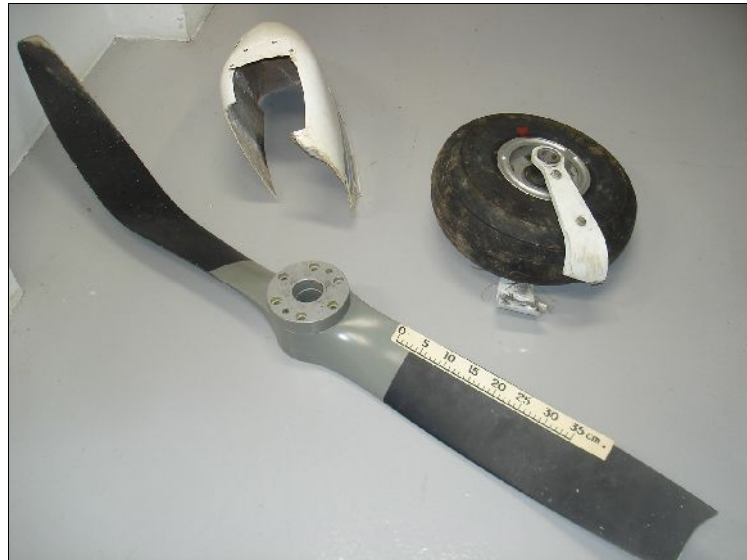
Figura 1- Fotografia dos componentes recebidos para análise

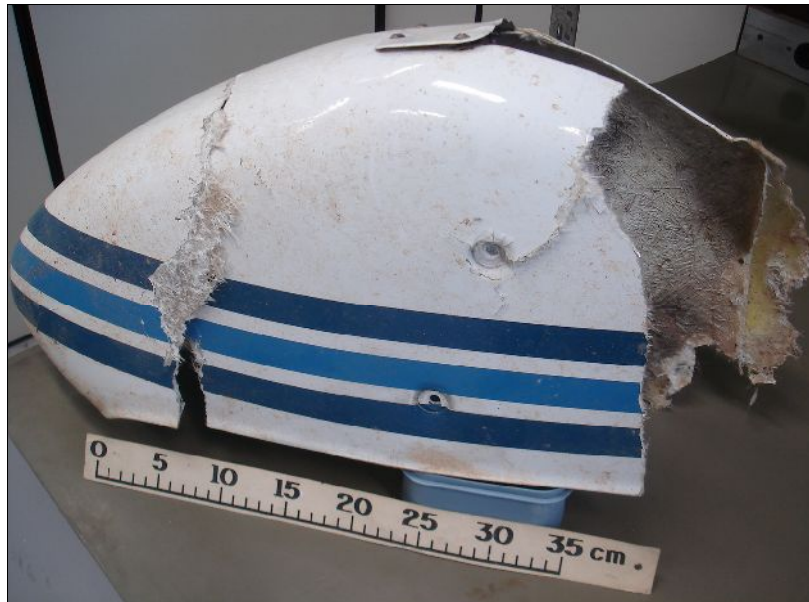
Nos exames visuais e por estereografia, verificaram-se sinais de impacto com fraturas por sobrecarga no conjunto de rodas, Figuras 2 e 3. Verificou-se, também, que a pá de hélice apresentou um aspecto retorcido, causado por impacto e a falta da ponta da pá de

**Figura 2-Fotografia. Vista geral da carenagem fraturada por impacto**

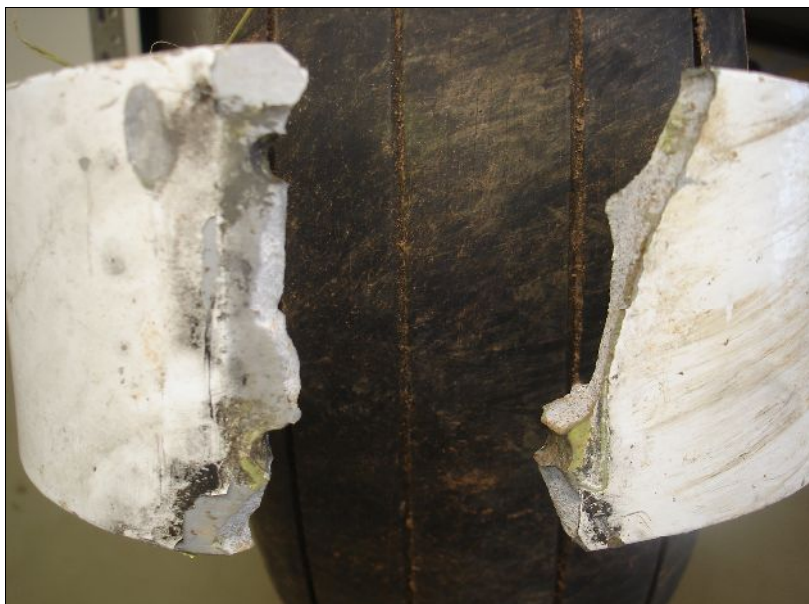
**Figura 3-Fotografia. Detalhe da região onde ocorreu a fratura do suporte da roda.**

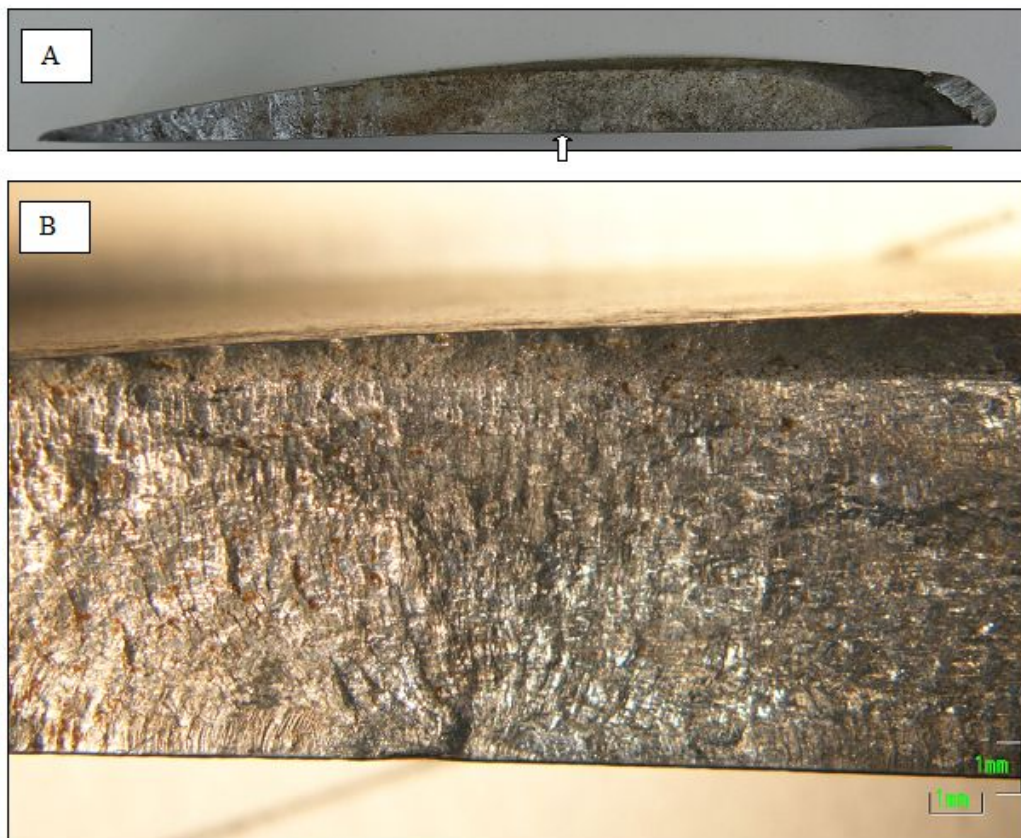
aproximadamente 20 cm de comprimento. A superfície de fratura apresentou uma propagação subcrítica de trinca a partir da superfície inferior da pá, entre o bordo de ataque e o de fuga, onde se observa marcas de praia indicativas de fadiga, Figura 4 (A e B).

**Figura 4-Fotografias. (A) vista geral da superfície de fratura, apresentando uma pré trinca no lado inferior da pá. A seta indica a região de início. (B) detalhe da região de início da trinca, apresentando marcas de praia.**

Com base nos resultados obtidos podemos dizer que os danos sofridos pelos componentes da roda ocorreram por sobrecarga e que a fratura ocorrida na ponta da pá de hélice foi causada por um processo de fadiga iniciado, provavelmente, em corrosão intergranular, que agiu como concentrador de tensão

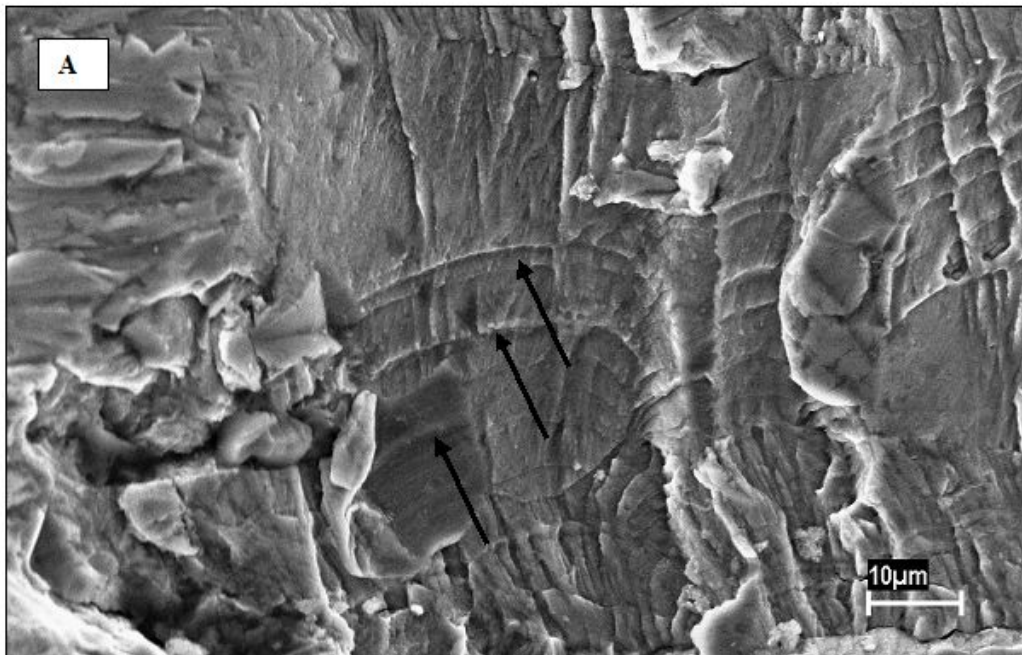
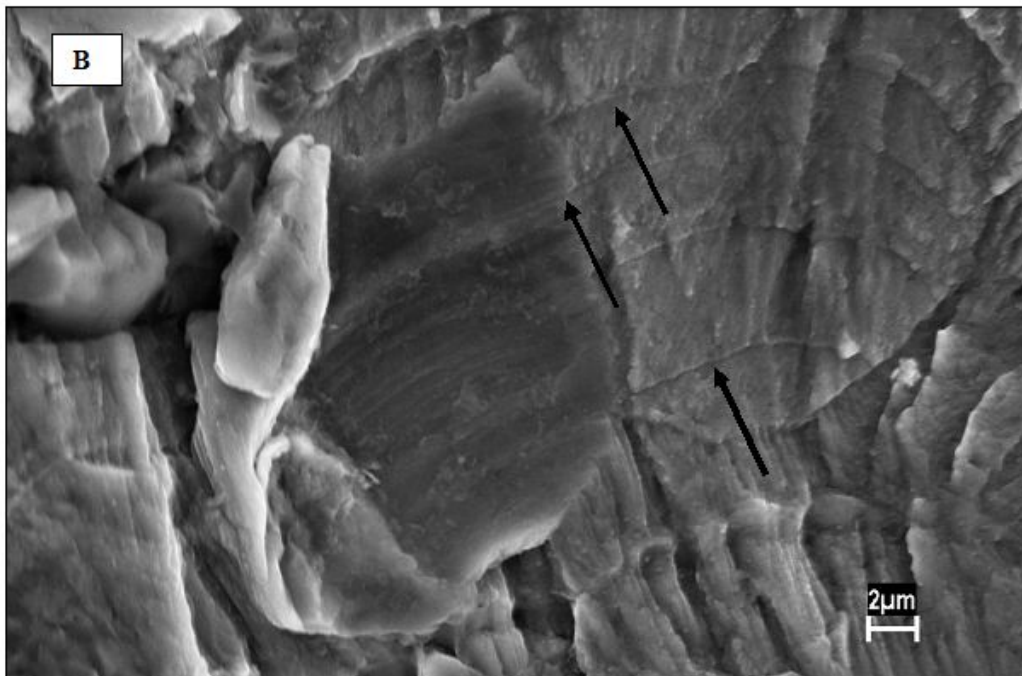
Nos exames por Microscopia Eletrônica de Varredura (MEV) realizados na superfície de fratura da pá de hélice foram detectadas estrias indicativas de fadiga, Figura 5 (A - C). A região de início da pré-trinca sofreu amassamentos o que dificultou a identificação da origem da trinca, Figura 6 (A e B). Nas análises por energia dispersiva de raios X (EDS) realizadas na superfície da hélice utilizando um corpo de prova preparado metalograficamente foram detectados os elementos oxigênio (O), cloro (Cl), cálcio (K), indicativos de corrosão, Figura 7 (A e B).

**Figura 5-Eletrofotografias. (A) superfície de fratura, apresentando estrias indicativas de fadiga (setas). (B) detalhe com maior ampliação das estrias indicativas de fadiga (setas).**

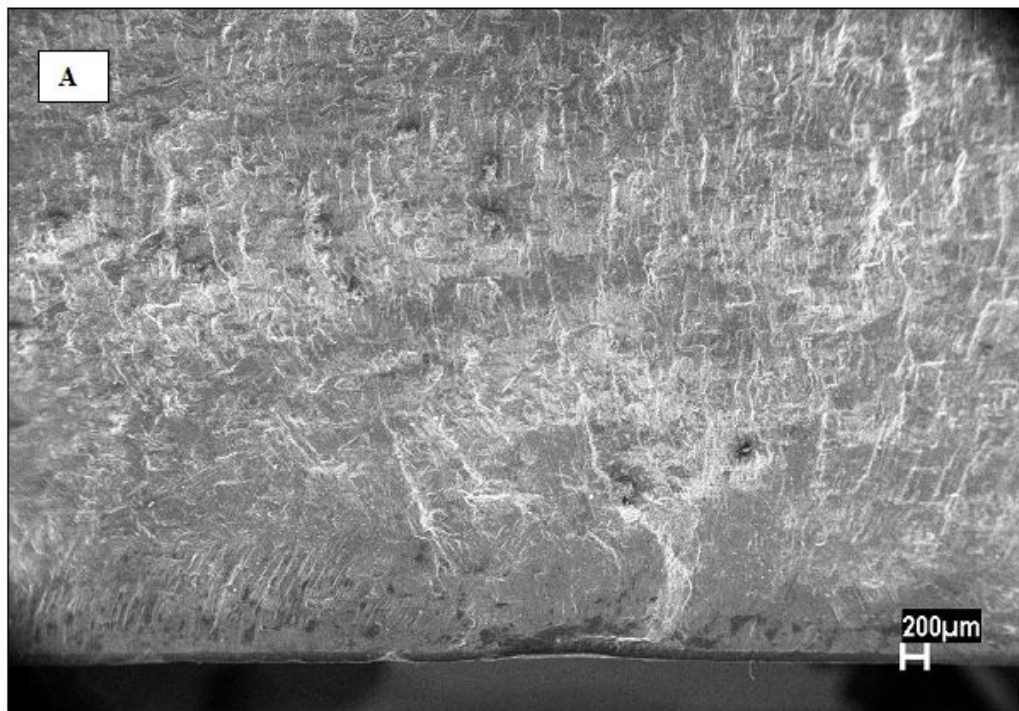
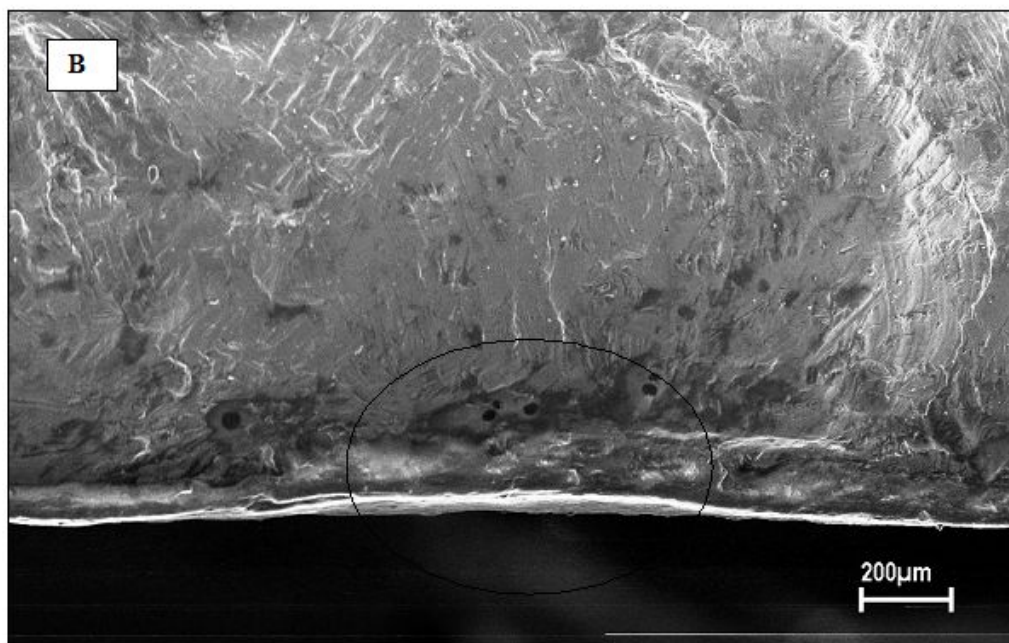
**Figura 6-Eletrofotografias. (A) Vista geral da região de início da pré-trinca. (B) Detalhe com maior ampliação do amassamento na região de início da pré-trinca.**

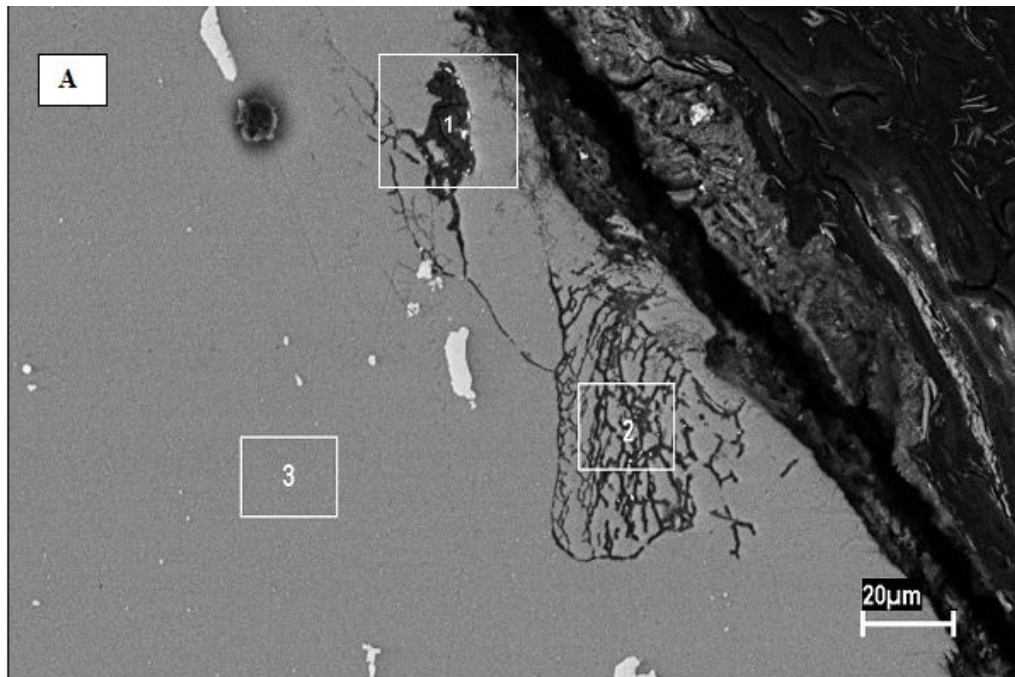
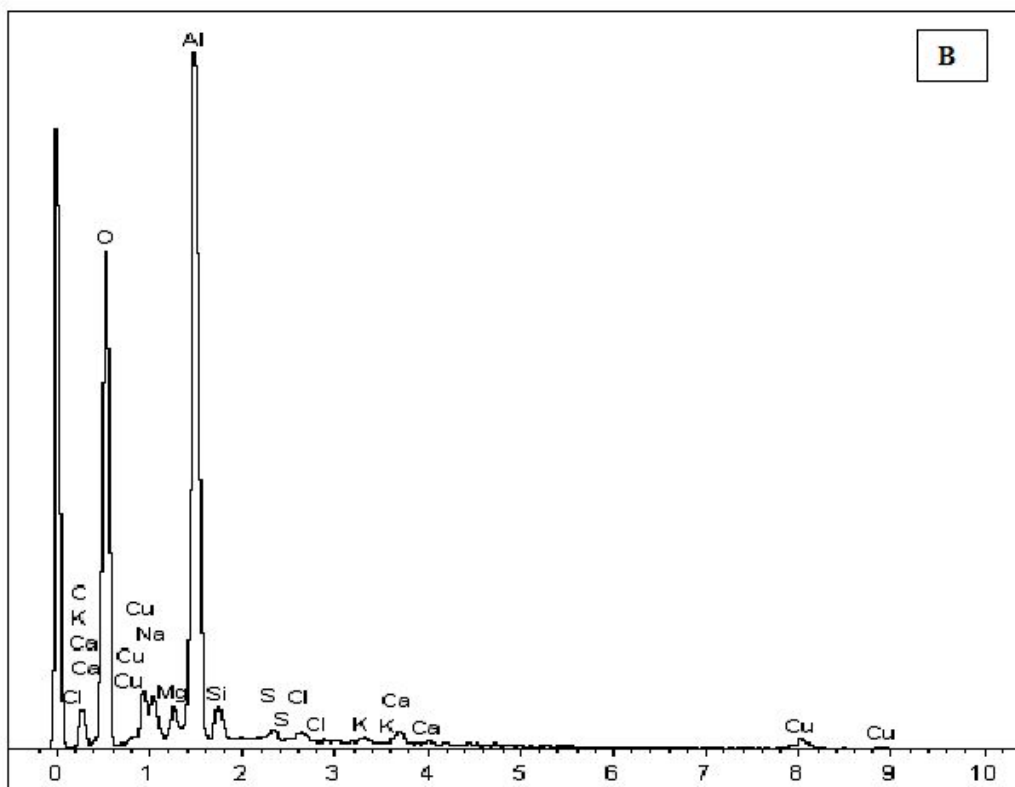
Figura 7-(A) região analisada por EDS. (B) gráfico representativo da análise por EDS. Observam-se os picos correspondentes aos elementos detectados na região 1 da Figura 7A.

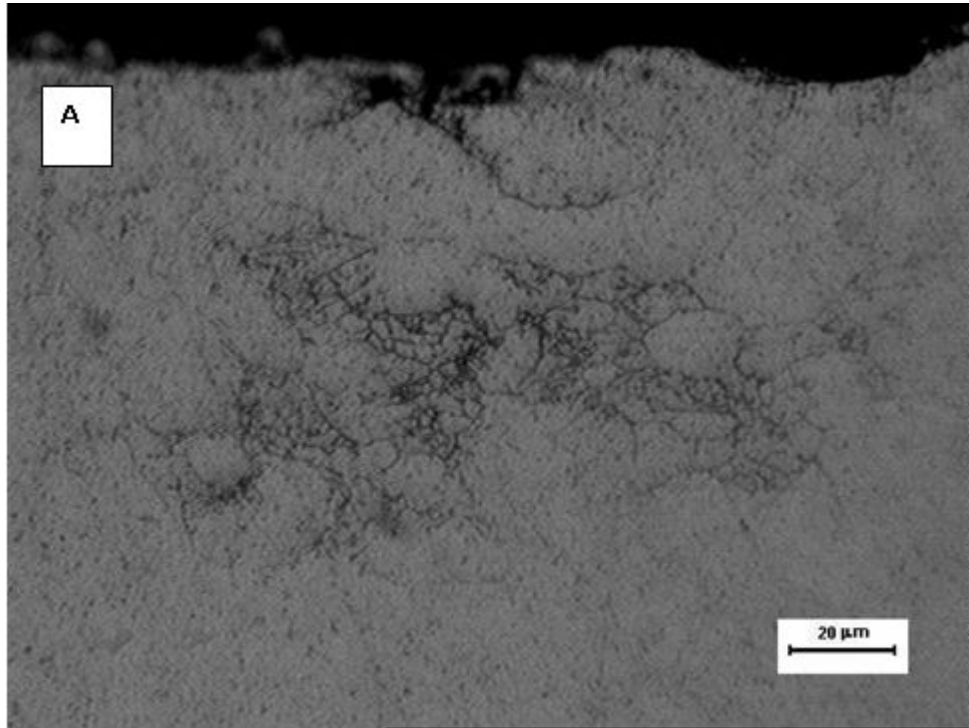
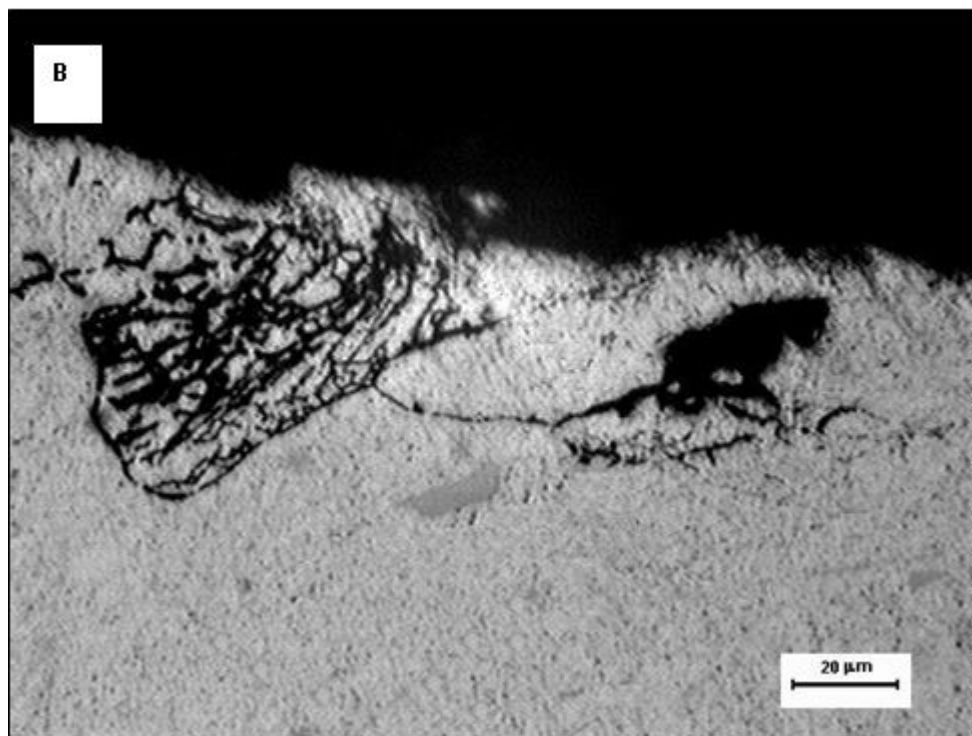
Nos exames metalográficos realizados em região próxima à fratura verificou-se a presença de corrosão intergranular, Figura 8 (A e B)

Figura 8-Fotomicrografias. Região próxima à fratura. Observa-se corrosão intergranular.
