Relatório Final

Título do projeto de pesquisa: Preparação de amostras metalográficas, interpretação de microestruturas.
Bolsista: André Martins da Silva
Orientador (a): Christian F. A. Von Dollinger

Período a que se refere o relatório: Novembro de 2015 a junho de 2016

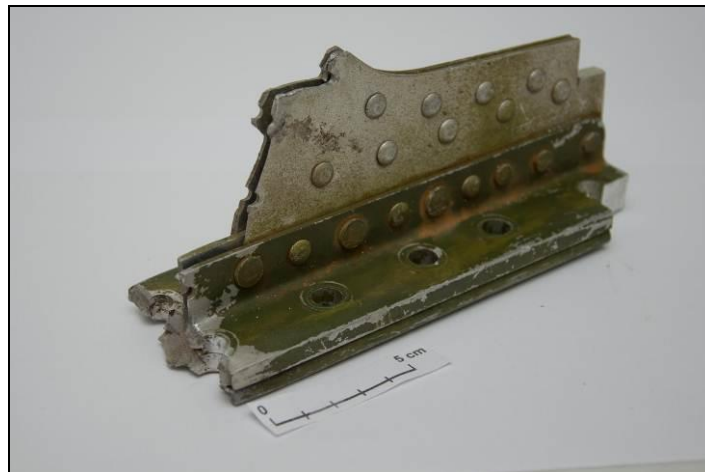
Foi recebida uma seção da longarina de uma aeronave agrícola modelo IPANEMA para análise do rebite de fixação, para preparação metalográfica e caracterização da microestrutura (Figura - 1).

Figura 1 - seção da longarina (material recebido).

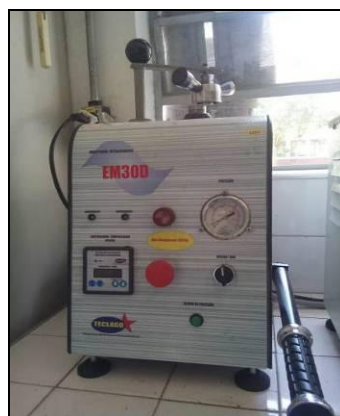
A partir dos material recebido foi escolhida uma seção onde estava presente um rebite. A amostra foi embutida a quente com baquelite convencional (resina fenólica) na embutidora da marca Teclago modelo EM30D (Figura 2).

Figura 2 - Embutidora utilizada na preparação metalográfica.

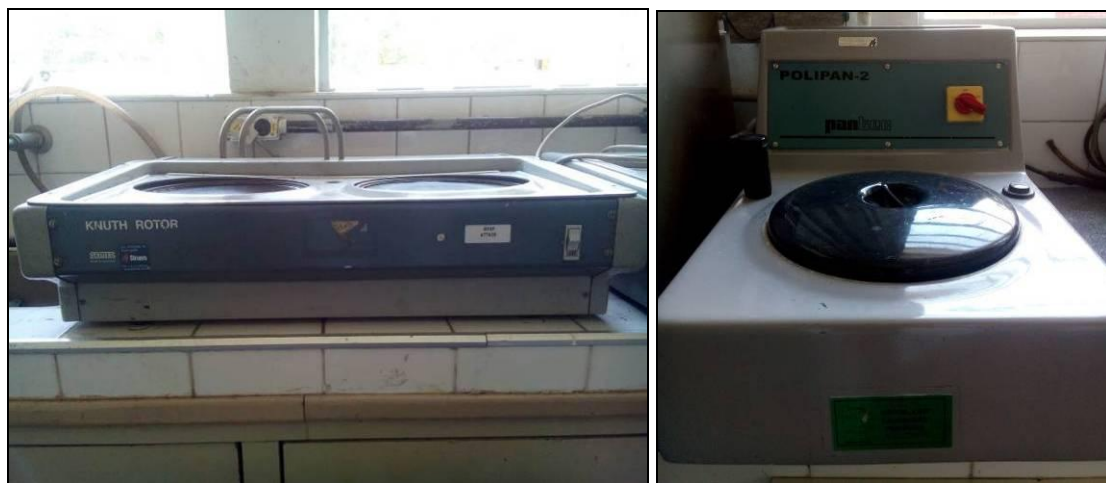
Após a amostra já embutida, esta foi submetida ao processo de lixamento no qual foram utilizadas as lixas de granulometria 180, 240, 400, 600 e 1200 mesh (abrasivos/pol²) na lixadeira a água da marca struers modelo Knuth Rotor 2 (Figura 3 a). Entre cada etapa de lixamento a amostra foi lavada em água corrente para completa eliminação de resíduos de abrasivos.

Após a amostra devidamente lixada, a mesma foi submetida a um processo de polimento, a fim de eliminar quaisquer riscos deixados pelo lixamento, este foi subdividido em duas etapas: a primeira usando um abrasivo de diamante com granulometria 1 μm e a segunda etapa foi utilizado sílica coloidal 0,05 μm como abrasivo para acabamento, a politriz utilizada foi da marca Pantec modelo Polipan-2 (Figura 3b).

Figura 3 - (a) Lixadeira utilizada na preparação das amostras; (b) politriz utilizada na preparação das amostras.

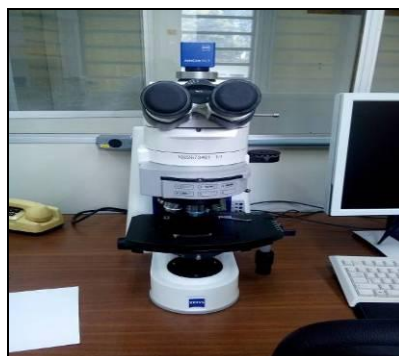
As imagens para análise microestrutural foram obtidas utilizando-se um microscópio óptico da marca Zeiss (Figura 5) com aumentos nominais de 100x, 200x e 500x.

Figura 5 - microscópio Zeiss utilizado para análise microestrutural.

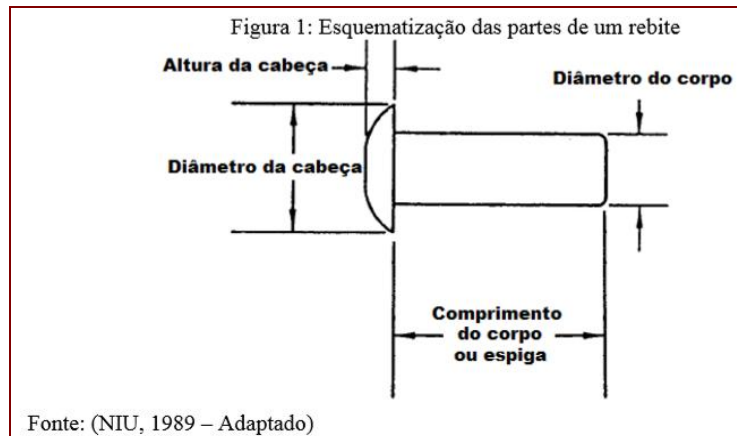
O rebite é um tipo de elemento de fixação permanente, ou seja, uma vez instalado não pode ser removido a não ser que este seja inutilizado. Ele é basicamente um pino metálico com o corpo ou espiga de determinado comprimento, cuja cabeça possui formas padrões e é concebida do processo de fabricação do rebite. A (figura 9 A e B) a seguir apresenta as partes que compõe os rebites e os vários formatos de cabeça, respectivamente:

Figura - 9A - partes que compõem um rebite - Fonte: (NIU, 1989 – Adaptado).

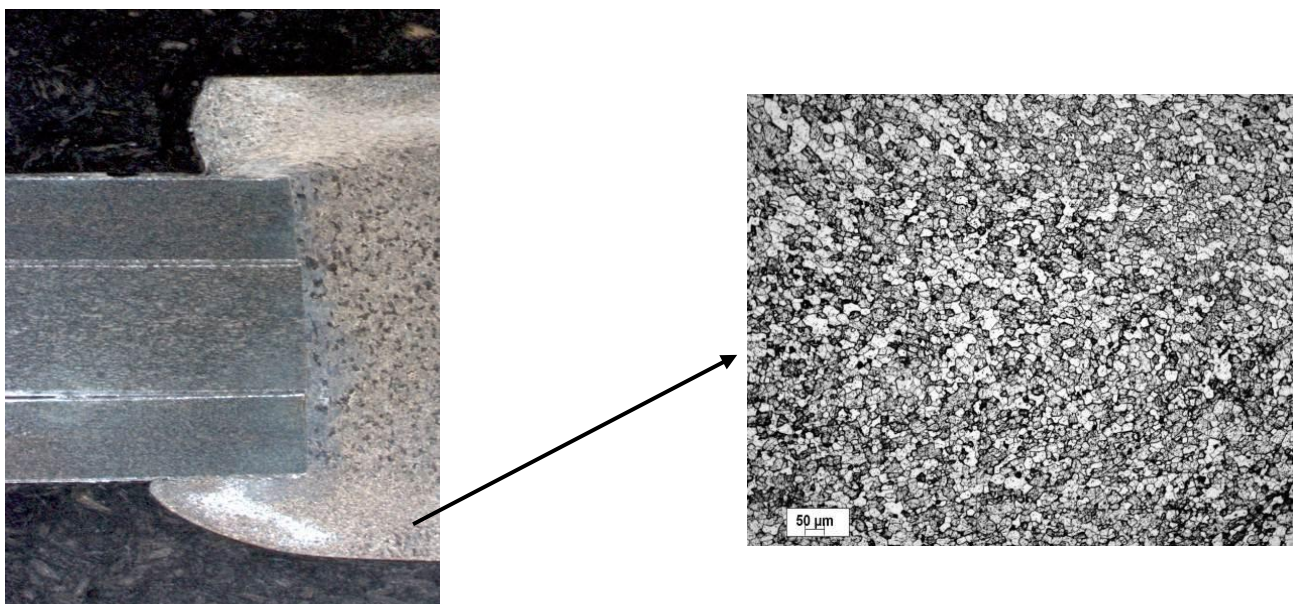
Observam-se grãos menores na cabeça do rebite como mostra a (figura 13).

Figura 13 - grãos menores na cabeça do rebite

A diminuição dos grãos na cabeça do rebite é proveniente da conformação e recristalização no processo de fabricação.
