## Relatório Final

Título do projeto de pesquisa: ANÁLISE DE FALHAS EM MATERIAIS DE ACIDENTES AERONÁUTICOS  
Bolsista: Annelise Yuri Sakurai  
Orientador(a): Leandro Augusto Lemos Franco  
Período a que se refere o relatório: Agosto de 2017 a Julho de 2018

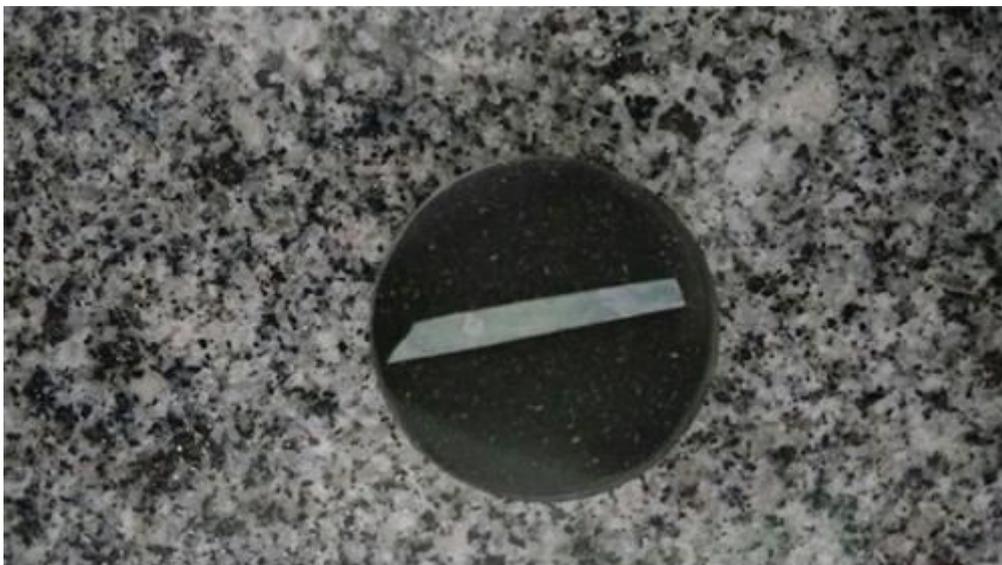
Figura 2: Amostra de alumínio embutida e polida.

Os pontos pretos alinhados presentes nas figuras 2 e 4 referem-se aos ensaios de micro dureza realizados durante o estudo. O termo dureza, tal como é utilizado na indústria, pode ser definida como a capacidade de um material para resistir à permanente endentação ou deformação, quando em contato com um penetrador sob carga. No estudo realizado o endentador era piramidal e a escala de medida é em Vickers.

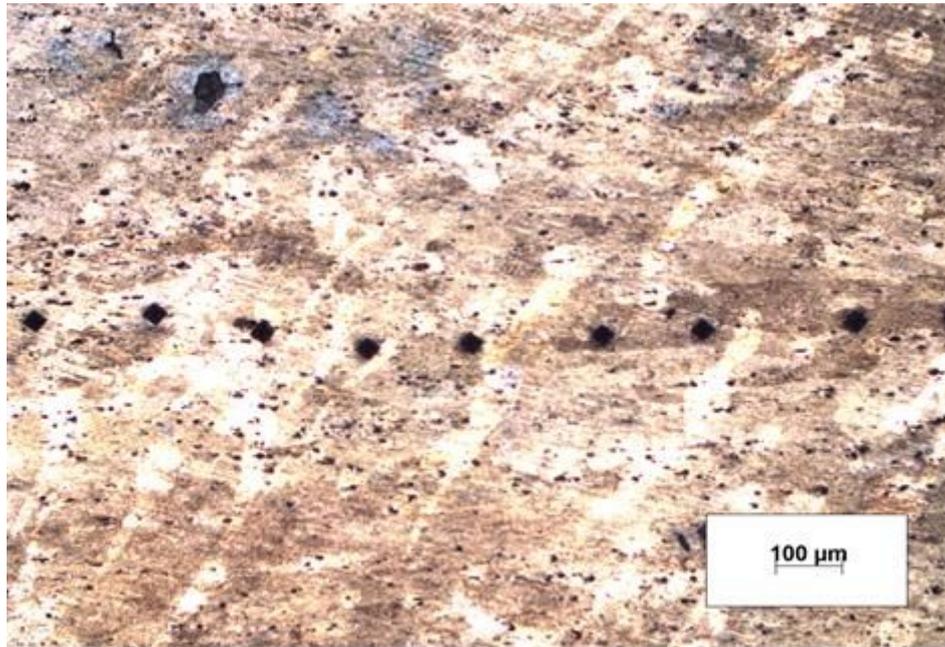
Figura 3: Imagem microscópica da liga de alumínio.

Após o lixamento e polimento da amostra, foi realizado ataque químico por imersão com o ácido Keller, onde revelou-se a microestrutura do material como observado na figura 3.

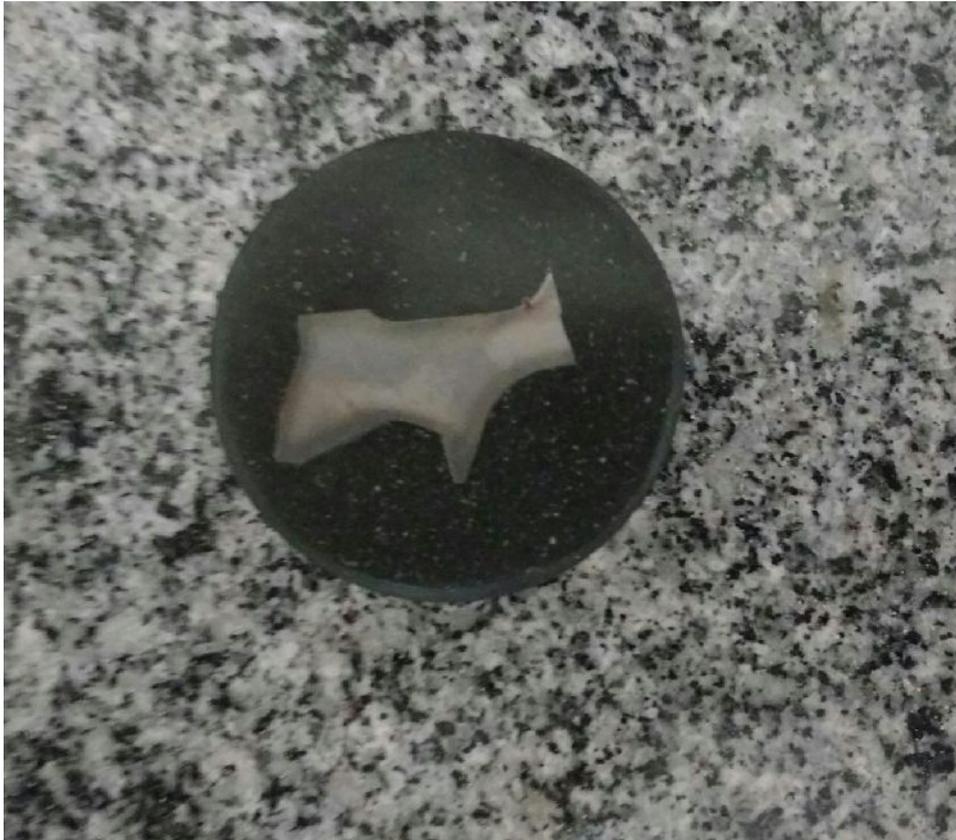
Figura 4: Amostra de aço embutida, polida e atacada.

O segundo material analisado foi um aço pertencente a uma engrenagem, por ser um material mais duro foi necessário realizar o corte em uma cortadeira diamantada. Após o lixamento e polimento da amostra (figura 4), foi realizado também o ataque químico por imersão com o ácido Nital (3%), onde revelou-se a microestrutura do material como observado na figura 5.
