Relatório Final

Título do projeto de pesquisa: Preparação de amostras metalográficas, interpretação de microestruturas

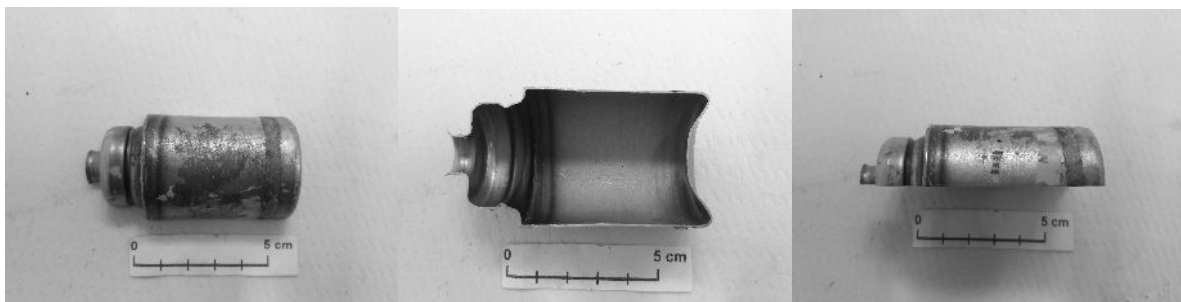
Foi recebido uma seção de um cilindro utilizado em sinalizador de emergência e salvamento aeronáutico (figura 1), para preparação metalográfica e caracterização da microestrutura.

Figura 1 - seção do cilindro utilizado em sinalizador de emergência e salvamento aeronáutico.

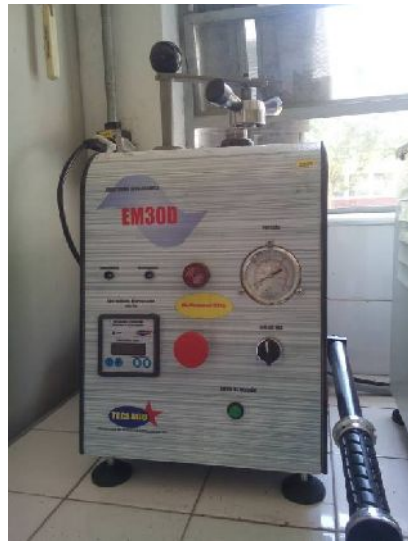
A amostra foi embutida a quente com baquelite convencional (resina fenólica) na embutidora da marca Teclago modelo EM30D (Figura 2).

Figura 1-Embutidora utilizada na preparação metalográfica.

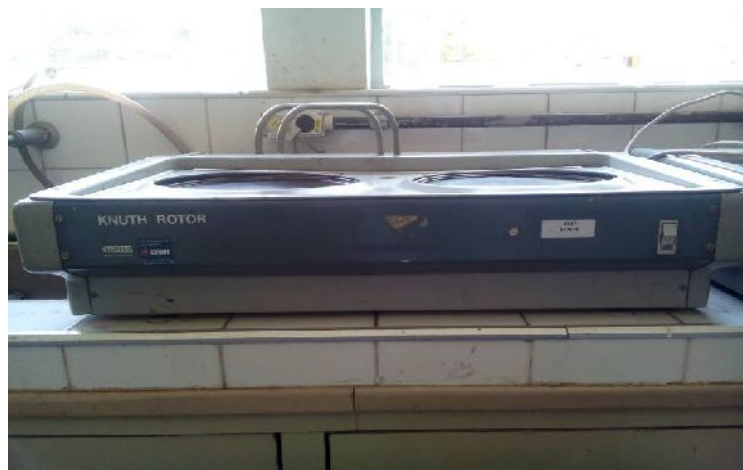
Após a amostra já embutida, esta foi submetida ao processo de lixamento no qual foram utilizadas as lixas de granulometria 180, 240, 400 e 600 mesh (abrasivos/pol²) na lixadeira a água da marca struers modelo Knuth Rotor 2 (Figura 3).

Figura 2- Lixadeira utilizada na preparação das amostras.

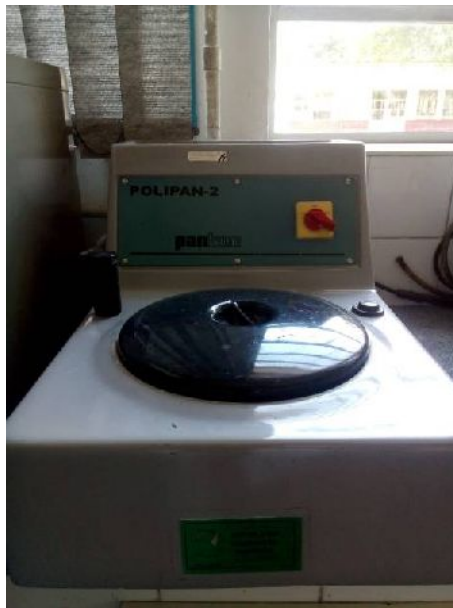
Com a amostra devidamente lixada, a mesma foi submetida a um processo de polimento, a fim de eliminar quaisquer riscos deixados pelo lixamento, este foi subdividido em duas etapas: a primeira usando um abrasivo de diamante com granulometria $0,5\ \mu\text{m}$ e a segunda etapa foi utilizado sílica coloidal $0,05\ \mu\text{m}$ como abrasivo para acabamento, a politriz utilizada foi da marca Pantec modelo Polipan-2 (Figura 4).

Figura 3- politriz utilizada na preparação das amostras.

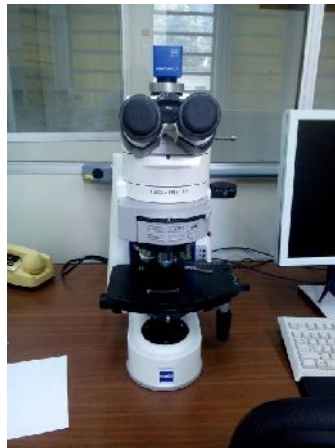
Já polida, a fim de revelar a microestrutura da amostra esta foi submetida a ataque químico com Nital 3% que é constituído por: (3 ml de ácido nítrico (HNO_3) em 97 ml de etanol). As fotos para análise microestrutural foram feitas no microscópio da marca Zeiss (Figura 5) com aumentos nominais de 100x , 200x e 500x para ambas amostras.

Figura 4- microscópio Zeiss utilizado para análise microestrutural.
